PRODUCT  
CATALOG

راهکارهای احیا، بازسازی، تعمیر و حفاظت  
از خط تولید صنایع فولاد

## حفاظت و افزایش عمر تجهیزات صنایع فولاد با پوشش های مقاوم در برابر سایش و خوردگی با محصولات بلزونا

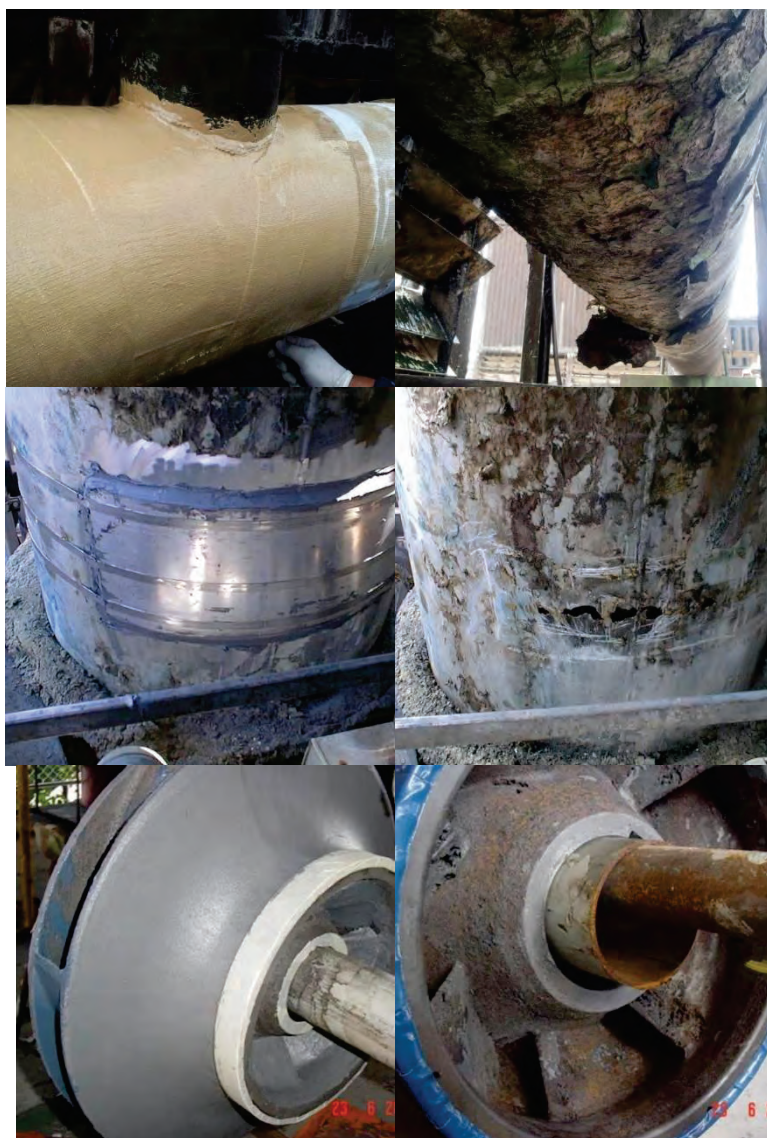
تعمیر و بازسازی لوله های خورده شده سرمایه‌ی  
برج خنک کن با چسب های سرد

تانک واحد کک سازی که با بلزونا ترمیم شده  
است

پوشش بازسازی و تعمیرات ایمپلرپمپ با بلزونا  
1311

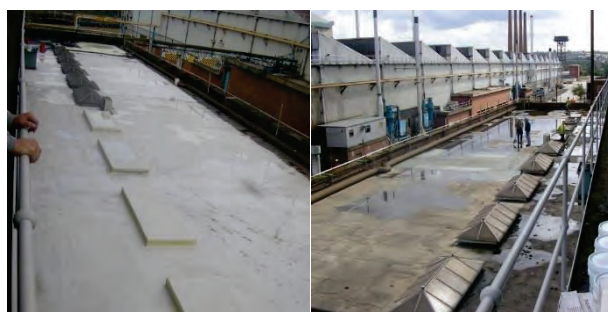
سقف یک واحد فولادسازی که با بلزونا ترمیم شد

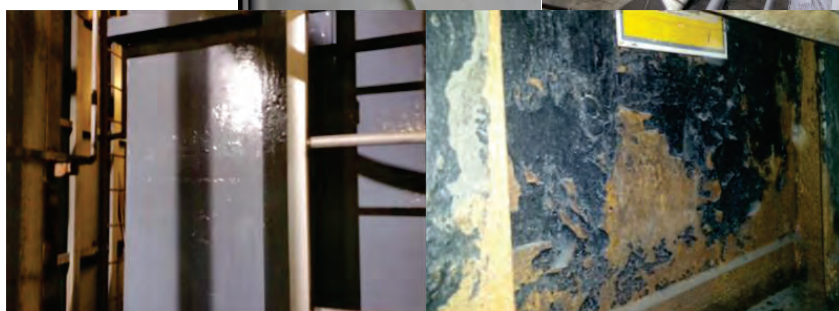
سائیدگی تانک پیکلینگ اسیدشویی ترمیم شده با بلزونا 4311

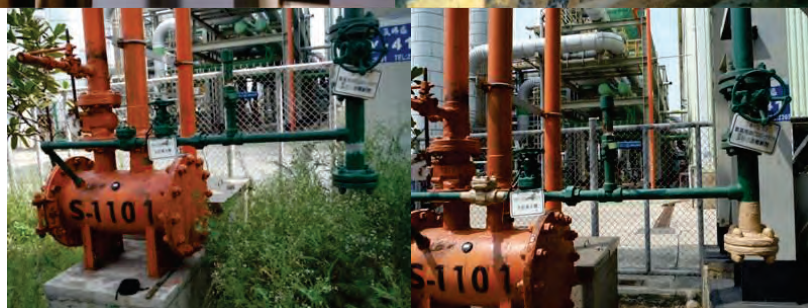
زنگ زدگی فلنج و پیچ بر اثر رطوبت پوشش و ترمیم با بلزونا 8411 و 3411

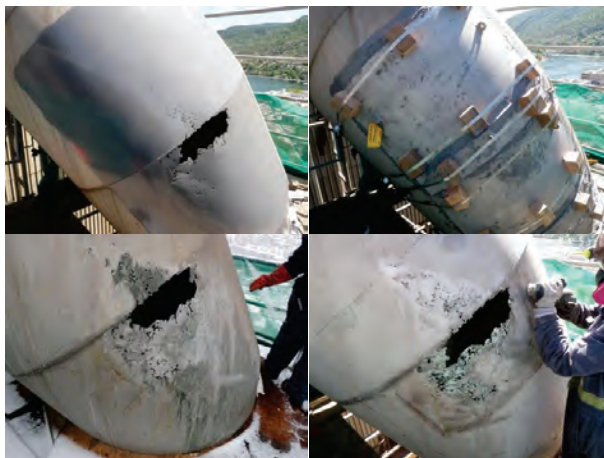
استک Flue gas (دودکش گاز خروجی داغ).

در قسمت زانویی دیواره دودکش سوراخی ایجاد شده بود. به دلیل در دید نبودن محل قرارگیری سوراخ، تا زمانی که قطر آن تقریباً به یک فوت رسید، متوجه آن نشده بودند. پس از بررسی دقیق‌تر، مشخص شد که بخش بزرگی از دیواره دودکش در این ناحیه دچار خوردگی حفره‌ای و ضعیف شده و سوراخ‌های کوچک زیادی نیز در حال ایجاد شدن بودند.

تعمیر با کد 1121 و 5841 و نتیجه مرتباً از زمان اجرا در ژوئن 2017 مورد بازرسی قرار گرفته و کاملاً بی نقص گزارش شده است

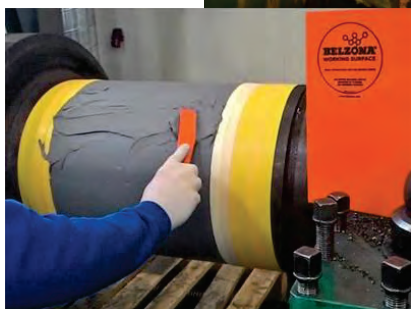
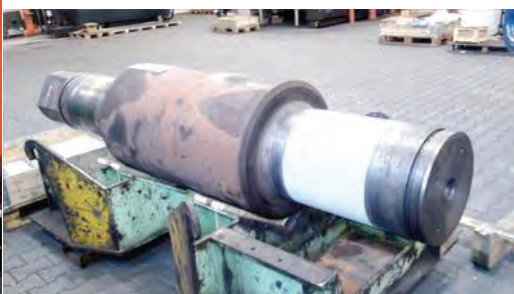
شفت غلطک نورد سائیده شده  
تعمیر با بلزونا 1111

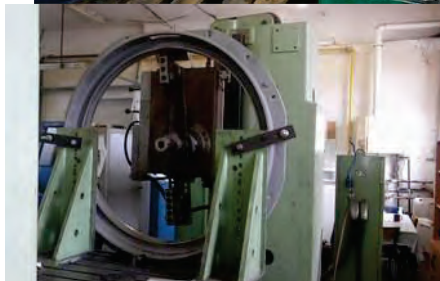
رینگ هوزینگ سیلینگ فلزی  
سائیده شده  
ترمیم ، بازسازی و تراش روی  
بلزونا 1311

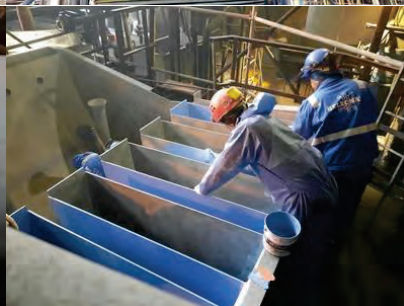
باکس فیلترهای سائیده شده  
ترمیم با بلزونا 1341

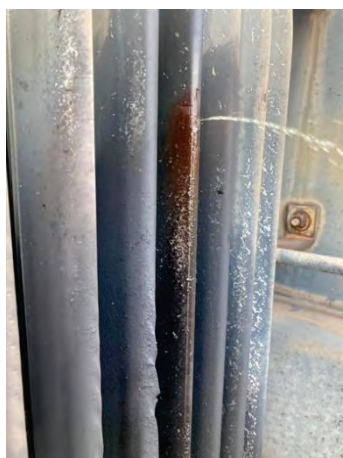
ترمیم ترانسفورماتور یک واحد  
فولادسازی که نشستی روغن خنک کننده  
دارد بدون خارج کردن تجهیز از مدار  
ترمیم و بازسازی با بلزونا **1212**

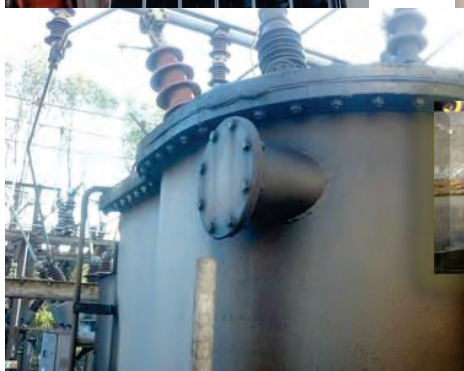
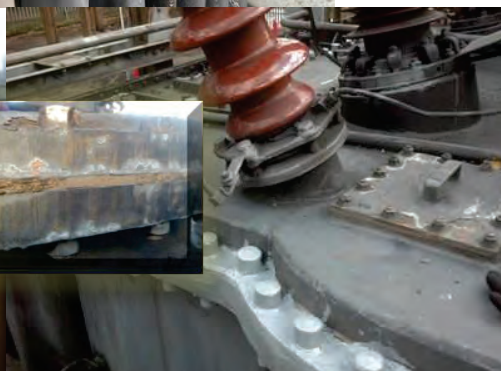
فلنج ترانسفورماتور واحد  
فولادسازی نشستی دارد  
ترمیم و بازسازی با بلزونا **1221**

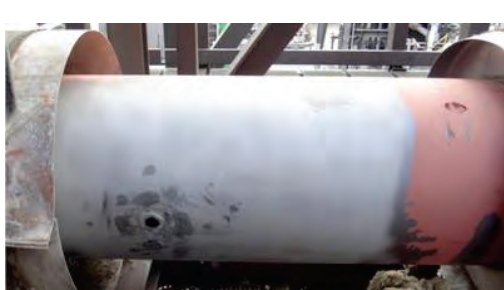
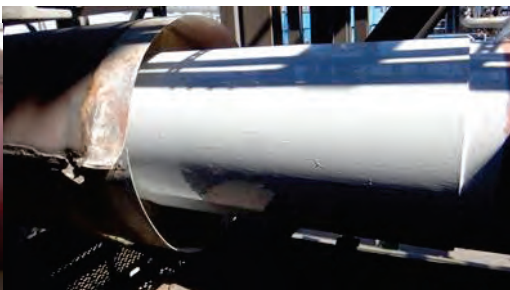
لوله خط بخار سوراخ شده  
است  
ترمیم با بلزونا **1511**

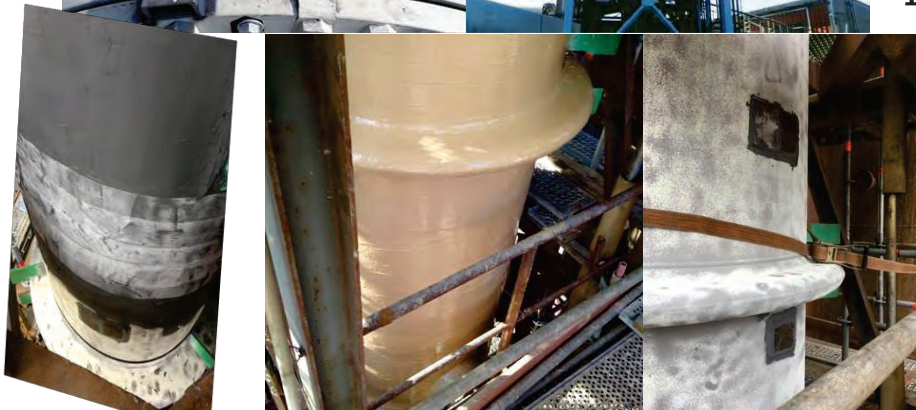
برج خنک کن اسید واحد  
فولادسازی دچار کاهش ضخامت  
شده  
بازسازی با بلزونا 1221، 1121،  
5811

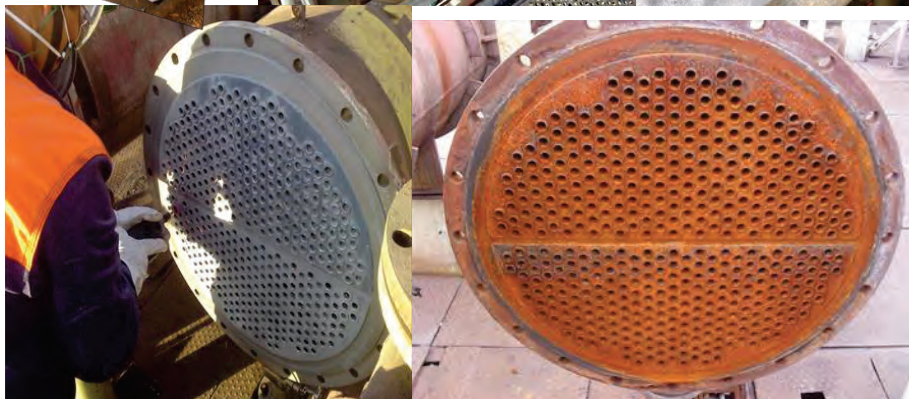
زنگ زدگی فیس کاور تیوب های  
اکسچنجر  
ترمیم و بازسازی با بلزونا 1111

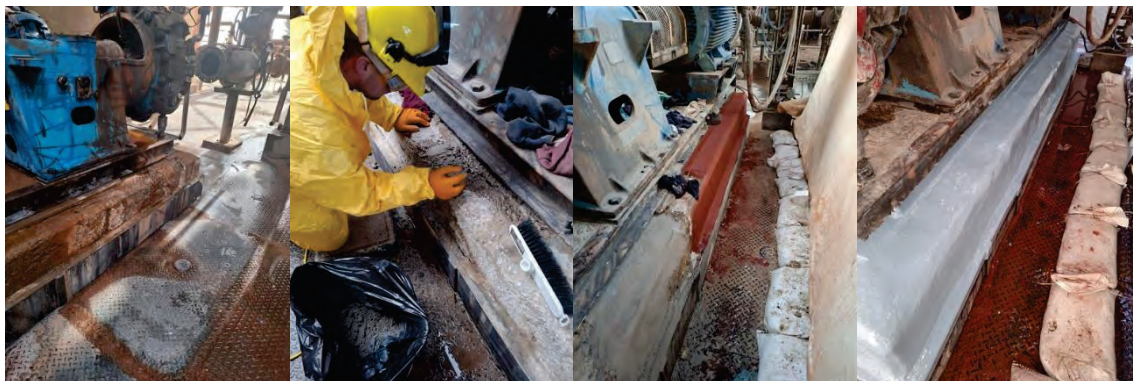
با گذشت زمان، سطح فونداسیون پمپ به دلیل تماس مداوم با کاستیک داغ دچار فرسایش شده بود. کارفرما نیاز به بازسازی فونداسیون و یک پوشش مقاوم در برابر کاستیک در دمای بالا داشت.

محصولات بلزونا 1391 (سرامیک HT) بلزونا 4131 (مگما-اسکرید)، بلزونا 4181 (AHR مگما-کوارتز)، بلزونا 4911 (مگما TX کاندیشنر) و بلزونا 4981 (مگما HT کاندیشنر) معرفی و مشکل را حل کردند.

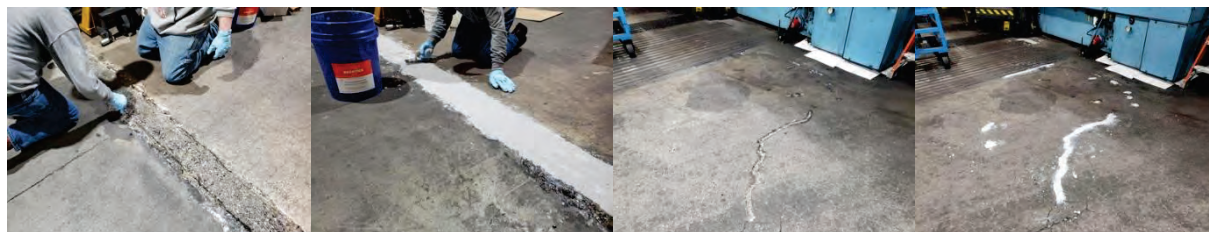
## تعمیر کف واحد ریخته گری

با توجه به محدودیت زمانی ناشی از فعالیت مداوم و تنها یک روز تعطیلی، تعمیر کف بتنی آسیب دیده در تاسیسات قدیمی ریخته گری فلز که دمای بالایی نیز داشت، چالش برانگیز بود. نیاز به ماده ای بود که امکان تردد عابرین را در کوتاه ترین زمان پس از اجرا فراهم کند. بلزونا 4111 با قابلیت آماده سازی برای عبور عابرین ظرف 4 ساعت در دمای بالای محیط، راه حلی ایده آل ارائه داد.

این راه حل نه تنها امکان تعمیرات متنوع از فرورفتگی های کوچک تا ترک های بزرگ و نواحی عمیق ناشی از حذف دیوارها را فراهم کرد، بلکه با اجرای سریع در طول یک روز تعطیلی، امکان بازگشت به سرویس پیش از آغاز فعالیت کارخانه را میسر ساخت که این امر برای تیم نگهداری بسیار ارزشمند بود. سادگی اجرا و عدم وجود بوی نامطبوع مواد بلزونا نیز از دیگر مزایای مورد توجه بود که امکان انجام تعمیرات منظم تر را تسهیل نمود. بازخورد کارفرما پس از 6 ماه نشان داد که تمامی تعمیرات انجام شده در وضعیت عالی قرار داشته و آنها خود نیز تعمیرات بیشتری را با استفاده از این محصول انجام داده اند.

محصولات مورد استفاده بلزونا 4111 (مگما-کوارتز)، بلزونا 4911 (مگما TX کاندیشنر)
