PRODUCT  
CATALOG

راهکار های احیا، بازسازی، تعمیر و حفاظت  
از خط تولید صنایع سیمان

## راهکارهای بلزونا برای نگهداری و تعمیر در صنعت سیمان

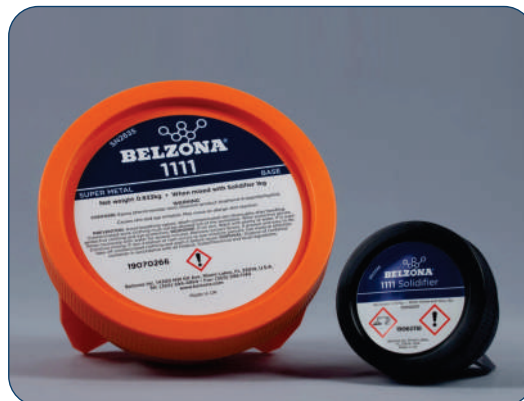
### بلزونا 1111

یک کامپوزیت دو جزئی خمیری که برای تعمیر و بازسازی ماشین آلات و تجهیزات، برای اتصال سازه، و ایجاد سطح باربر برای سطوح نامنظم با خواص عایق الکتریکی خوب

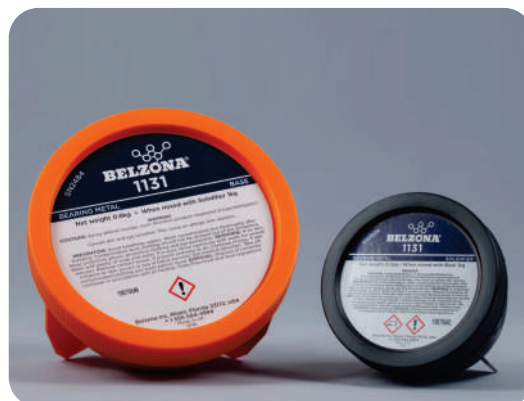
### بلزونا 1131

یک سیستم کامپوزیت گرید خمیر دو جزئی برای کاهش اصطکاک بین سطوحی که در معرض تماس متناوب قرار دارند و در جاهایی که بارهای ویژه کم است.

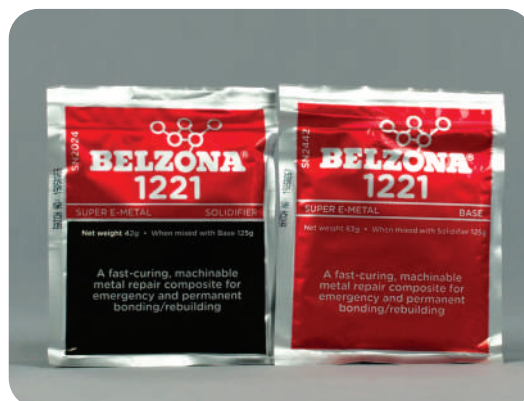
### بلزونا 1221

یک سیستم دوجزئی خمیری برای تعمیرات اضطراری و سرعت بالا برای تعمیر و بازسازی ماشین آلات و تجهیزات

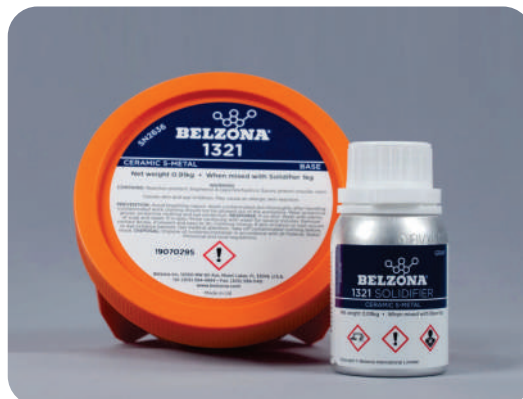
### بلزونا 1321

یک سیستم گرید مایع دو جزئی برای محافظت از سطوح غوطه‌ور که در معرض خوردگی-فرسایش در دمای عملیاتی تا 140 درجه فارنهایت (60 درجه سانتی‌گراد)، برای اتصال ساختاری، و برای ایجاد شیم ها برابر برای سطوح نامنظم با خواص عایق الکتریکی خوب.

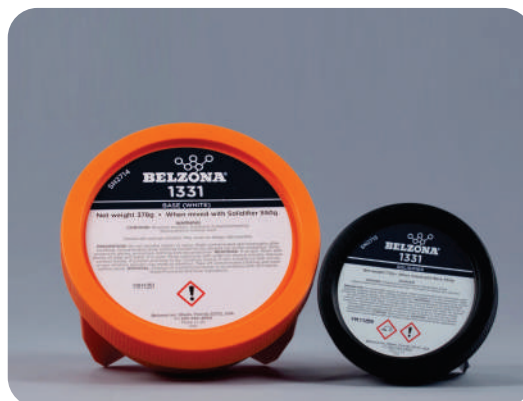
### بلزونا 1331

یک سیستم گرید مایع دو جزئی برای محافظت از سطوح غوطه‌ور شده ماشین‌آلات و تجهیزاتی که از فرسایش خوردگی رنج می‌برند در دمای عملیاتی تا 122 درجه فارنهایت (50 درجه سانتی‌گراد)

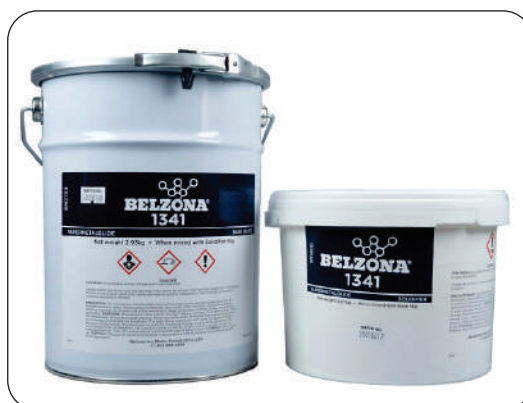
### بلزونا 1341

یک سیستم گرید مایع دو جزئی برای محافظت از سطوح غوطه‌ور شده که از خوردگی-فرسایش رنج می‌برند در دمای عملیاتی تا 140 درجه فارنهایت (60 درجه سانتی‌گراد)، برای بهبود کارایی تجهیزات جابجایی سیال، برای اتصال ساختاری، و برای ایجاد شیم های بارگذاری روی سطوح نامنظم با خواص عایق الکتریکی خوب.

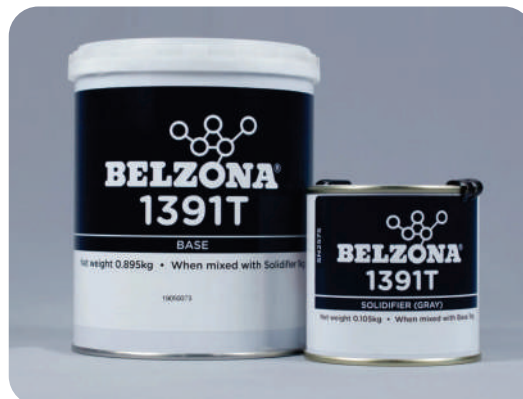
### بلزونا 1391 تی

یک سیستم گرید مایع با قابلیت اعمال دستی دو جزئی برای محافظت از سطوح غوطه ور که از خوردگی-فرسایش رنج می برند در دمای عملیاتی تا 266 درجه فارنهایت (130 درجه سانتیگراد) و مناسب برای شرایط عملیاتی استیم آوت تا تا 410 درجه فارنهایت (210 درجه سانتیگراد)، برای اتصال ساختاری، و برای ایجاد شیم ها برای بارگذاری روی سطوح نامنظم با خواص عایق کاری خوب.

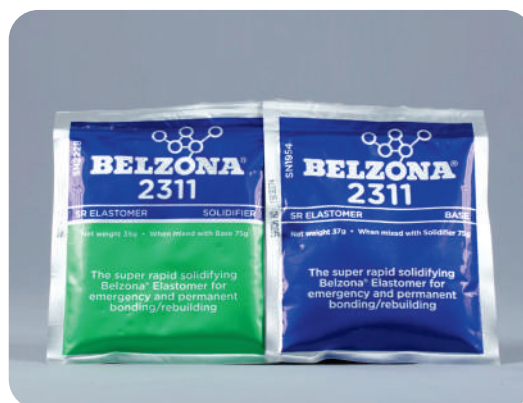
### بلزونا 2311

یک سیستم الاستومری دو جزئی با خشک شدن سریع طراحی شده برای تعمیرات اضطراری و دائمی توجه: بلزونا 2311 از بلزونا 2911 یا بلزونا 2921 به عنوان آماده ساز سطح استفاده می کند.

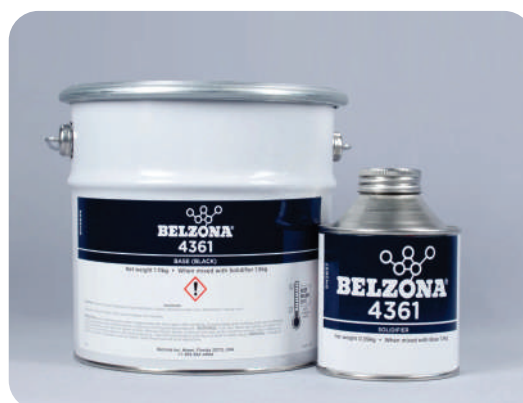
### بلزونا 4361

یک ماده دو جزئی و مقاوم در برابر مواد شیمیایی با خاصیت انعطاف پذیری و پل زدن ترک برای پوشش سطوح در معرض حمله شیمیایی توجه: بلزونا 4361 از بلزونا 4911 برای کاربرد بر روی بسترهای متخلخل مانند بتن استفاده می کند. توجه: بلزونا 4361 را می توان برای روکش لایه های بازسازی شده با بلزونا 4301 یا بلزونا 4111 استفاده کرد.

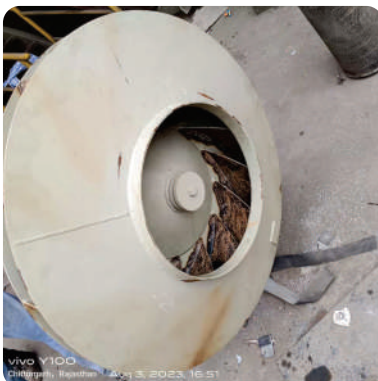
نمونه کاربردی فن‌های سرد کننده که به دلیل قرار داشتن در معرض یک محیط سایشی و خورنده آسیب می‌بینند کلینکر باید با سرعت مواد با دمای بالای 1500 درجه را سرد کنند با تعمیر سرد بلزونا 1321 پس از ارزیابی کامل، سطح خورده شده پره‌های فن اصلاح شد در مواردی که سطوح فلزی در تماس مداوم با مواد شیمیایی خشن هستند، بلزونا 1321 به عنوان یک راه حل موثر و اقتصادی برای جلوگیری از تخریب بیشتر و بازگرداندن یکپارچگی سطح فلز ثابت شده است.

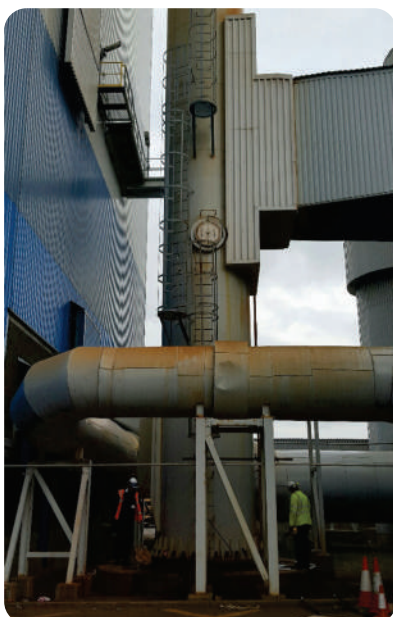
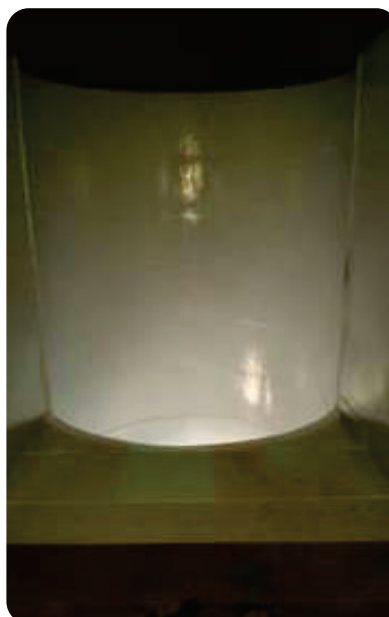
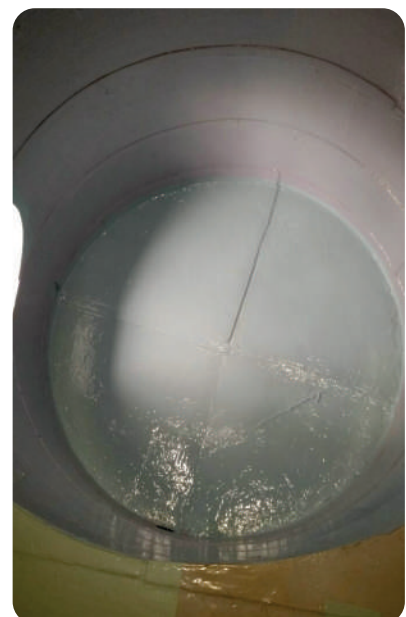
استک (دودکش) واحد CHP

استک (دودکش) با مشکلات خوردگی ناشی از حضور مواد شیمیایی در جریان گاز دودکش مواجه شده بود. گمان می‌رفت اسیدهای درون این جریان بر روی دیواره عمودی استک متراکم شده و باعث خوردگی بیش از حد در اطراف یک موضع شده است. در گذشته تعمیرات با جوشکاری صفحات فولادی ملایم به قسمت‌های داخلی استک در هنگام خاموشی انجام شده بود. این مشکل را حل نکرد و مشکل مجدداً سال به سال رخ می‌داد.

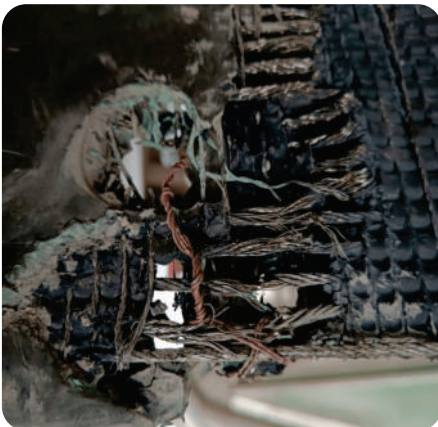
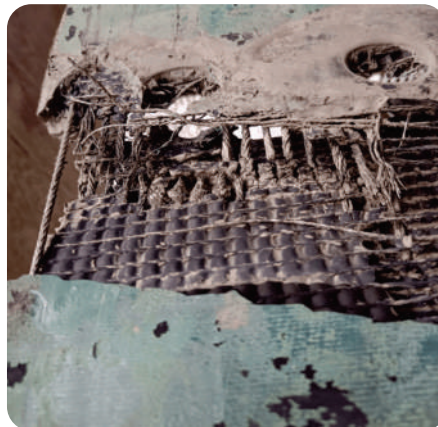
#### 1. بازرسی و توقف گسترش پارگی:

مهندس خدمات بلزونا نوار آسیب دیده را با دقت بررسی کرد. برای جلوگیری از گسترش بیشتر پارگی، در هر انتهای آن سوراخ هایی ایجاد شد.

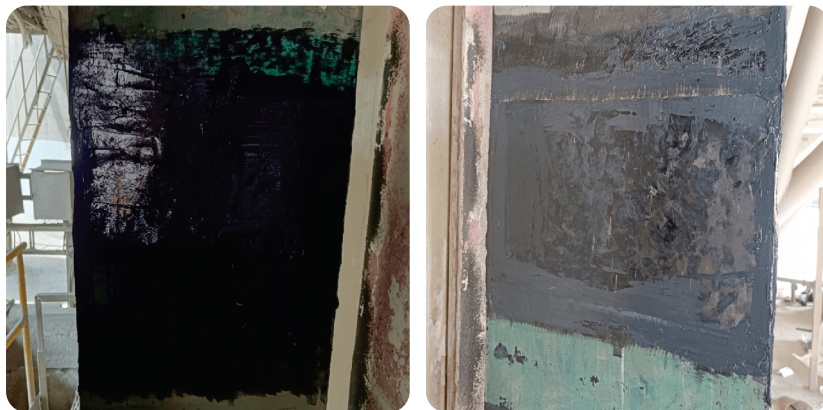
## نتایج و تأثیر:

## 3. اعمال پوشش و تقویت:

○ پس از آماده سازی سطح،

بلزونا 2911

(Conditioner) بر روی ناحیه اعمال شد

○ سپس بلزونا 2211، یک ماده ترمیمی الاستومری با عملکرد بالا، برای پوشش پارگی استفاده شد

○ برای افزایش استحکام و دوام، نوار تقویتی بلزونا 9341 در تعمیر گنجانده شد.

این روش نوآورانه نه تنها هزینه های قابل توجهی را برای کارفرما صرفه جویی کرد، بلکه از یک توقف طولانی مدت جلوگیری نمود، که تعهد بلزونا به ارائه راه حل های کارآمد برای حفظ تداوم عملیات کارفرمان را نشان می دهد

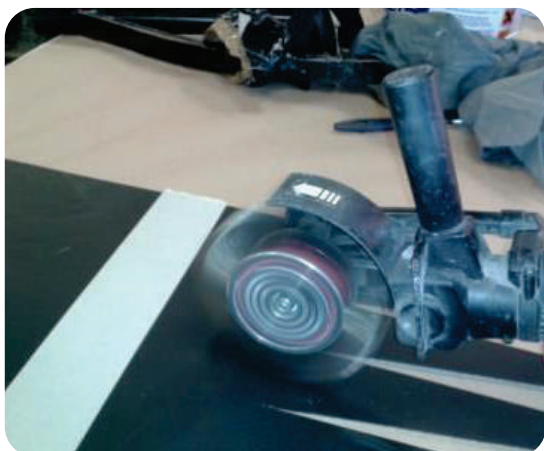
مثال، بلزونا 2211 (MP Hi-Build Elastomer) یک الاستومر چندمنظوره با عملکرد بالا است که برای ترمیم، بازسازی و پوشش‌دهی اجزای لاستیکی و سطوح فلزی استفاده می‌شود. در ادامه یک روش اتصال تسمه‌ها با محصولات بلزونا را معرفی می‌کنیم در ادامه مراحل اجرا:

تسمه ابتدا بریده می‌شود، آماده می‌شود و با نرم‌کننده مناسب پرداخت می‌شود تا حداکثر چسبندگی به زیرلایه تسمه حاصل شود. نوار ماسک درست در داخل ناحیه پرداخت شده قرار داده می‌شود و مواد انعطاف‌پذیر Belzona مطابق دستورالعمل استفاده مخلوط شده و دستورالعمل خاص زیر دنبال می‌شود.

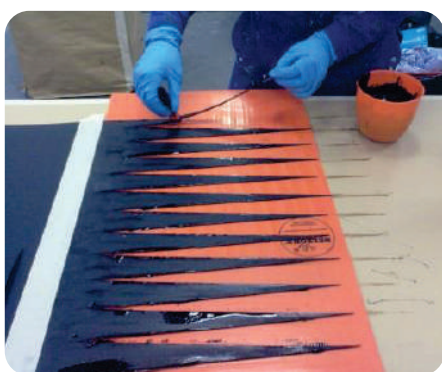
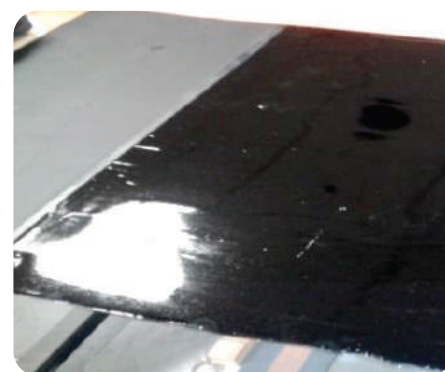
### 1. انگشتی‌های ساب زده شده :

- یک قطعه ورق پلی‌اتیلن در زیر ناحیه ای که انگشتی‌های ساب زده هست قرار داده می‌شود.
- ماده بلزونا مخلوط شده و برای پر کردن ناحیه اعمال می‌شود تا سطحی هم‌تراز ایجاد شود

### 2. اتصال انگشتی در اسپلایس:

- اتصال بر روی سطح صاف قرار داده می‌شود و تمام سطوح انگشتی‌ها به صورت جداگانه با محصول بلزونا خیس‌انده می‌شوند
- انگشتی‌های اتصال با استفاده از یک لبه صاف تراز می‌شوند.
- یک لایه نهایی از ماده بلزونا بر روی سطح اعمال شده و سپس با ورق پلی‌اتیلن پوشانده و محکم در جای خود گیره می‌شود.
- پس از پخت، هرگونه ماده اضافی با یک چاقوی تیز برداشته می‌شود.
- تمام نوارچسب‌های ماسک زیر کار بلافاصله پس از اعمال و قبل از پخت ماده بلزونا برداشته می‌شوند.

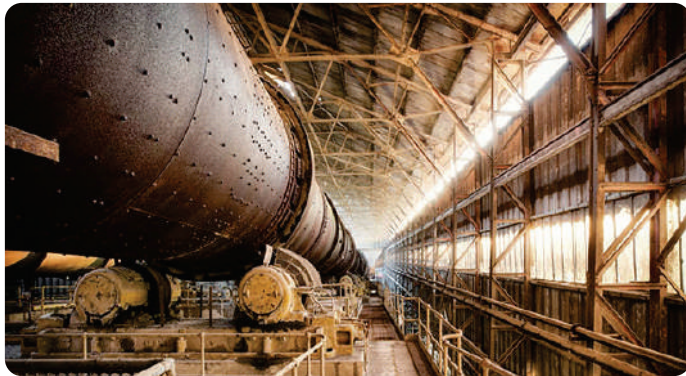
به دلیل شکستن گلولی غلتک، روکش های روی تکیه گاه های ترینیون کوره چرخشی شکسته شد که با بلزونا مجدد تعمیر شدند

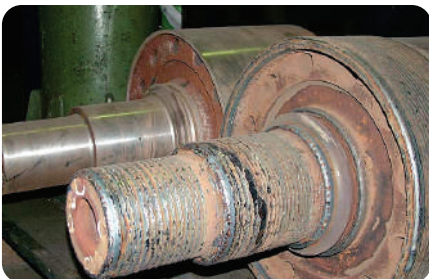
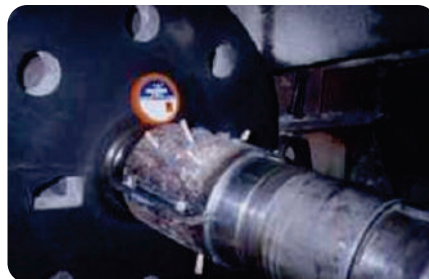
## شفت سنگ شکن.

سایش شدید این شفت های با قطر 230 میلی متر ناشی از بارهای شدید، لرزش و سایش ناشی از گرد و غبار منجر به آسیب به بلبرینگ می شود. راهکار Belzona به سرعت در محل انجام می شود که با حداقل زمان توقف کارخانه انجام می شود. شفت ها پس از 6 ماه سرویس مداوم همچنان عملکرد رضایت بخشی دارند.

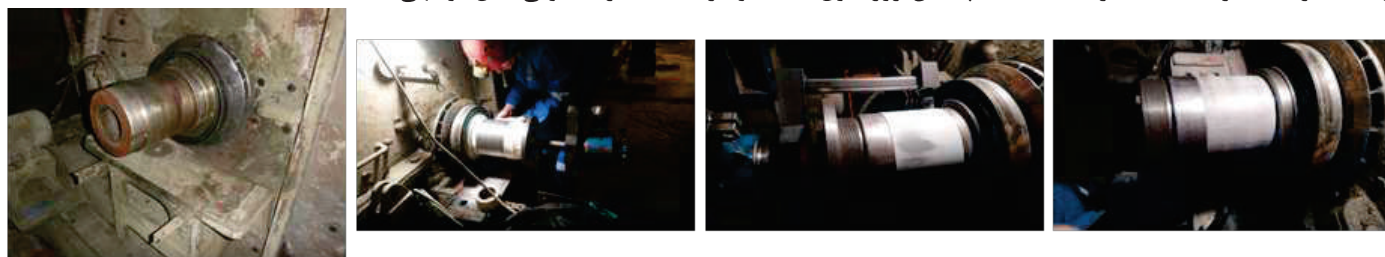
روتور سنگ شکن به دلیل بارگذاری شدید و شرایط عملیاتی سخت آسیب دیده است. و کارخانه از این سنگ شکن بزرگ برای تولید کلینکر استفاده می کند. تعمیر سنتی با استفاده از جوشکاری و سپس سنگ زنی روتور باید زمان زیادی ببرد. تعمیر با استفاده از Belzona چندین روز طول کشید و در نتیجه صرفه جویی قابل توجهی داشت.

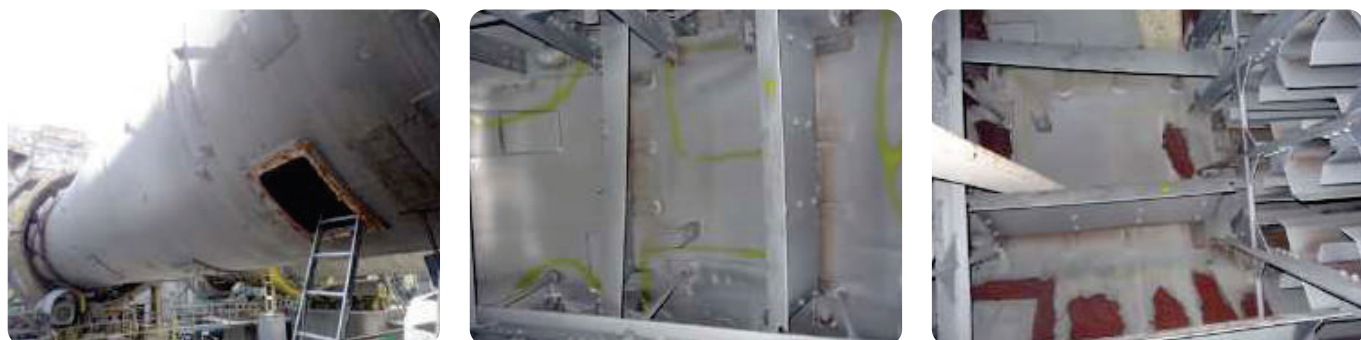
در ناحیه ای که پره های بلندکننده (Lifting Flights) در داخل خشک کن نصب شده اند، سرباره باعث خوردگی فولاد شده و تا 15 میلی متر از ضخامت اصلی 20 میلی متری پوسته فلزی را از بین می برد. با بلزونا 1811 موضع آسیب دیده ترمیم می شود.

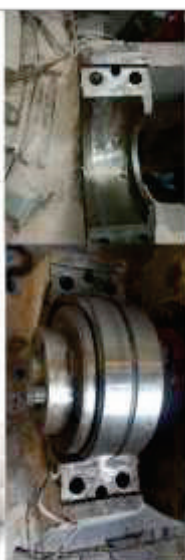
لرزش بیش از حد در سنگ شکن VRM منجر به آسیب به محفظه یاتاقان و در نتیجه سایش بین محفظه و یاتاقان می شد. این سایش در نهایت باعث خرابی یاتاقان شد و منجر به خاموش شدن سنگ شکن شد.

قیمت بلبرینگ به تنهایی 20000 دلار است و خرابی آن به دلیل توقف عملیات خرد کردن VRM منجر به خسارات قابل توجهی شد. سفارش هوزینگ و بلبرینگ جدید ماه ها طول می کشید و تأثیر مالی را تشدید می کرد. با این حال،

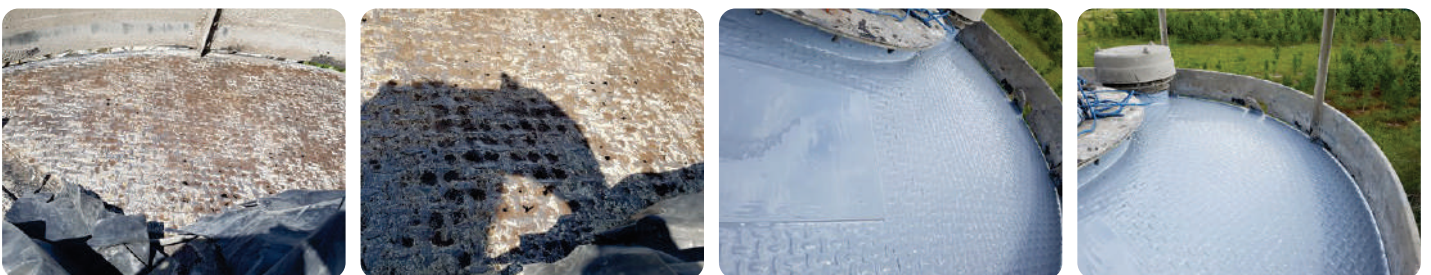
کارفرما تیرها، بلوک ها و سایر سازه های بتنی را در سایت بزرگ خود تولید می کند. سیلوی سیمان بخشی حیاتی از فرایند تولید آنها است و هرگونه نفوذ رطوبت باعث خراب شدن مواد ذخیره شده می شود. کارفرما متوجه مشکلاتی شده بود و پس از بررسی متوجه شد که درب آن به شدت خورده شده و آب باران را وارد می کند. سیلو 11 متر ارتفاع دارد، تعویض درب آن از نظر لجستیکی بسیار دشوار و فوق العاده گران خواهد بود.

تعمیر درب سیلو به جای تعویض، بیش از 21000 پوند برای درب جدید و هزینه های پیمانکار صرفه جویی کرد. علاوه بر این، راه حل بلزونا به آنها اجازه می داد تا تولید را ادامه دهند، زیرا سیلو هنوز می توانست با خیال راحت استفاده شود، در حالی که کار انجام می شد و باعث صرفه جویی در زمان و درآمد از دست رفته بود.

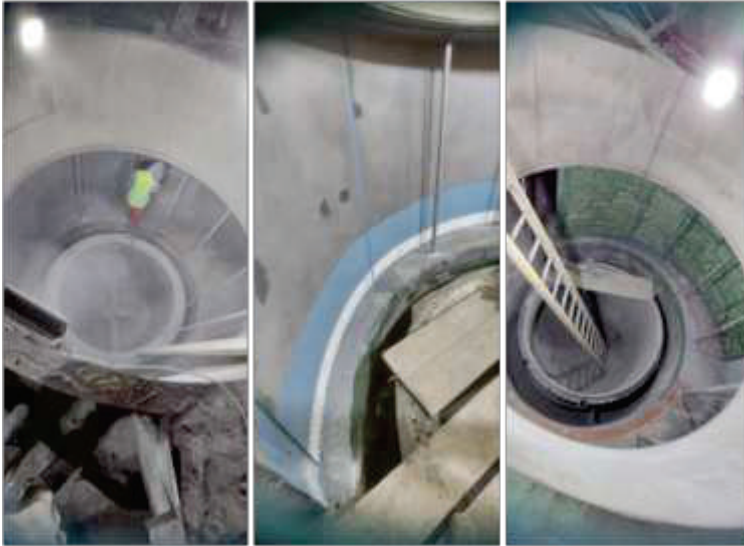
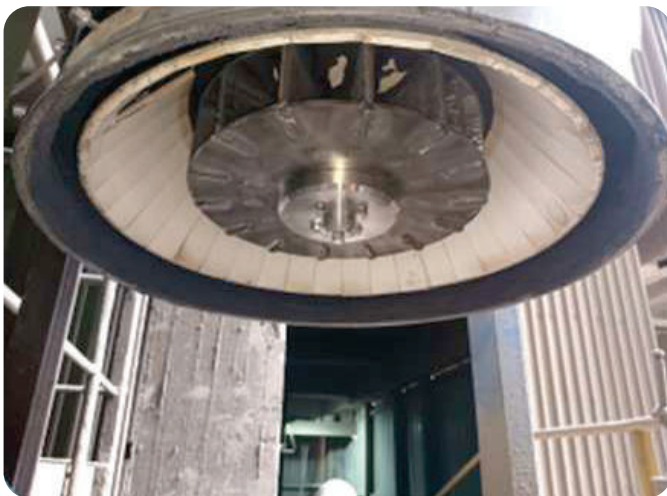
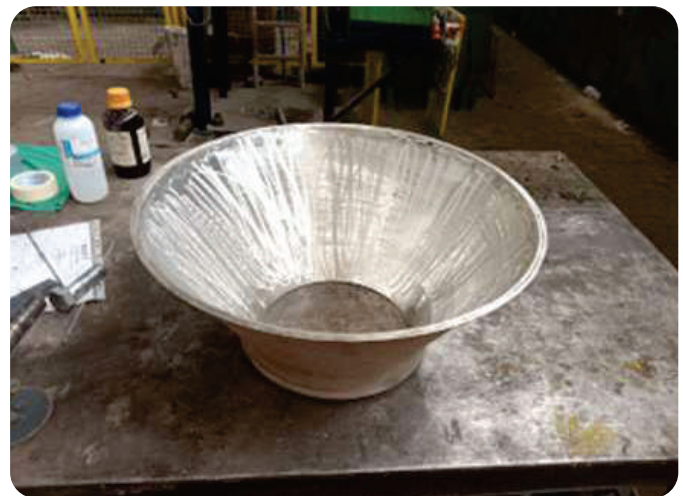
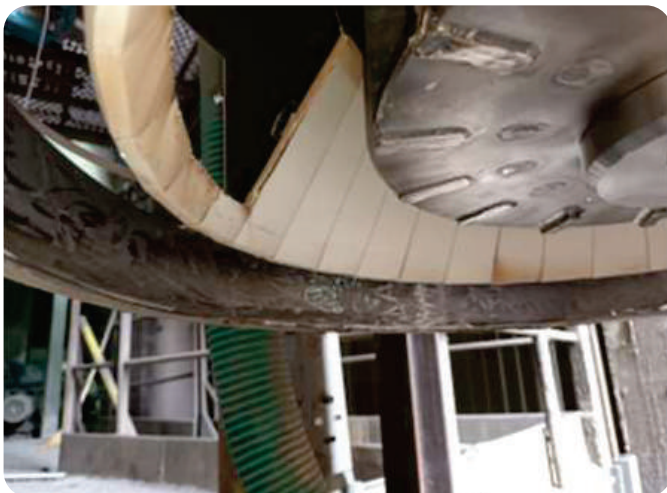
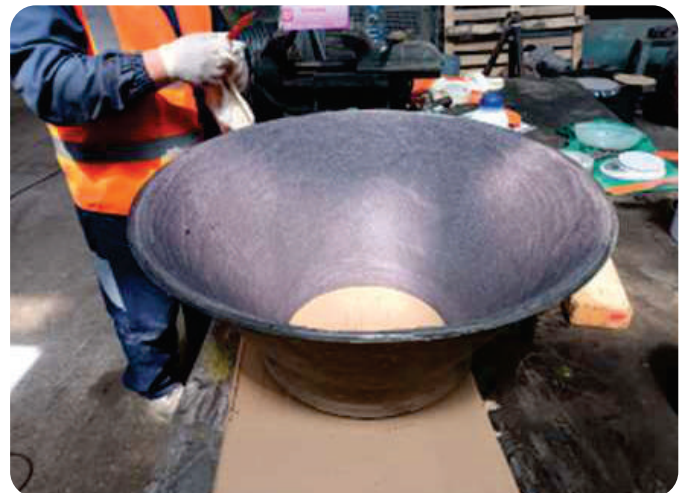
سیکلون سپراتور در کارخانه سیمان.

پوسته جداکننده دچار ساییدگی شدید می شود و ایرادات ساختاری در آن قسمت باعث ایجاد مشکلات ایمنی و عملیاتی می شود.

کارفرما تصمیم گرفت در این مورد از بلزونا استفاده کند زیرا آسیب زودهنگام به بخش جداکننده باعث از کار افتادگی کلی خط می شد و برای افزایش عمر جداکننده نیاز به تعمیر فوری توسط بلزونا داشت.

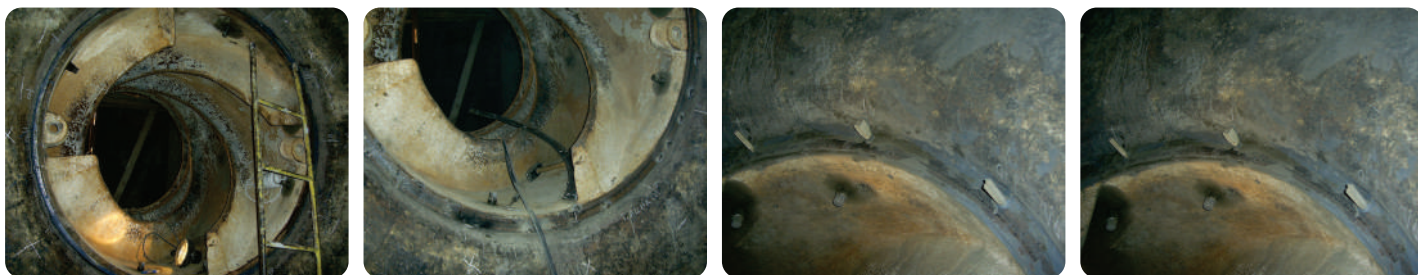
- مزایای بلزونا • مقاومت عالی در برابر سایش و چسبندگی • استفاده سرد - بدون تغییر شکل و یا تاب برداشتن تحت تاثیر حرارت و بازگشت سریع به بهره برداری و دوام بالا. آن اشاره کرد

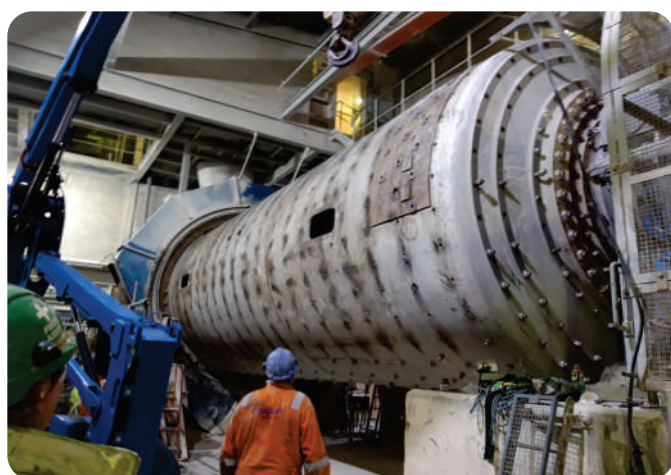
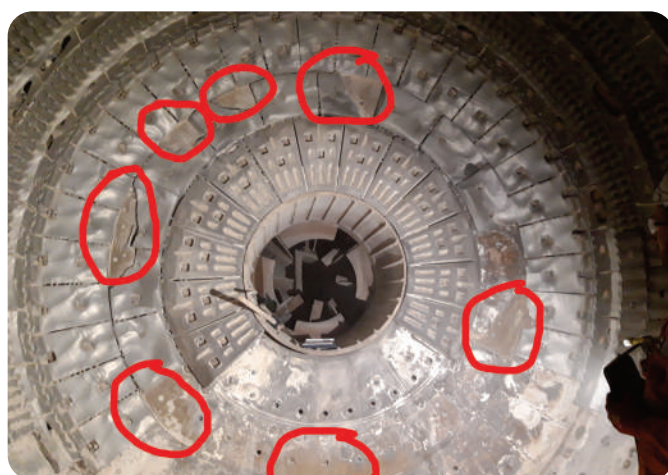
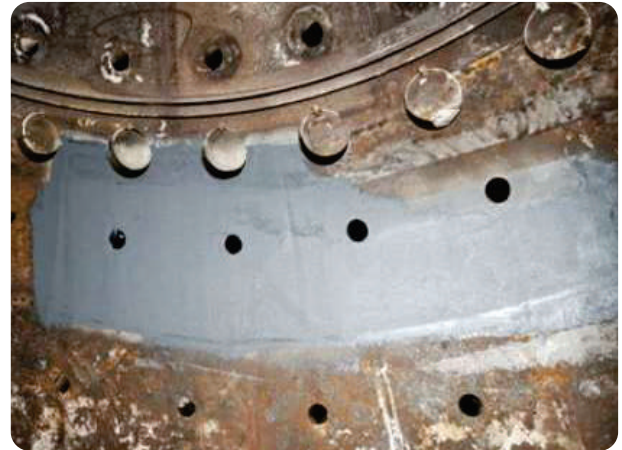
آسیاب بالمیل برای آسیاب کردن سنگ آهک در تولید سیمان استفاده می‌شود. سایش بر روی پوسته آسیاب هنگام کار با کاشی‌های محافظی که گم شده بودند، رخ داده است. دو محصول بلزونا برای بازسازی پروفایل پوسته استفاده شدند تا الزامات دقیق سازنده کاشی‌ها قبل از نصب کاشی‌های جدید برآورده شود.

بازسازی و بازگرداندن پروفیل کاشی‌های فرسوده در آسیاب گلوله‌ای: کارفرما در حال انجام کارهای بازسازی بر روی یکی از آسیاب‌های گلوله‌ای خود بود. در هنگام بازرسی مشخص شد که در هفت ناحیه محلی در انتهای گنبدی داخلی، صفحات آسیب‌دیده‌ای وجود دارد که به نوبه خود باعث فرسایش زیرلایه و از دست دادن شدید فولاد شده است. کارفرما در ابتدا بلزونا را برای انجام این کار انتخاب کرد به دلیل استانداردهای بالای کیفیت، بهداشت و ایمنی که توسط پیمانکار در نظر گرفته شده بود. همچنین آنها نیاز داشتند تا اپلیکاتورها آموزش دیده باشند تا بتوانند در فضاهای محدود کار کنند.

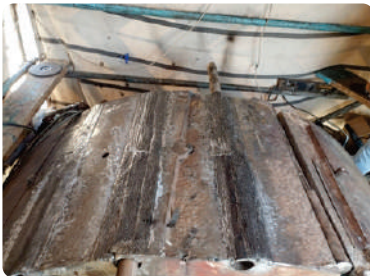
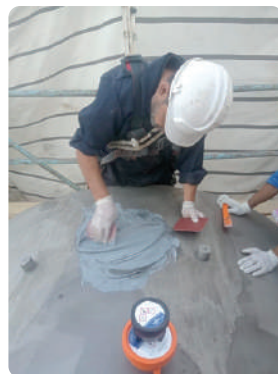
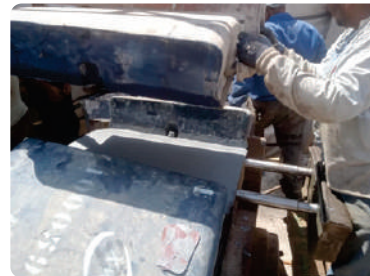
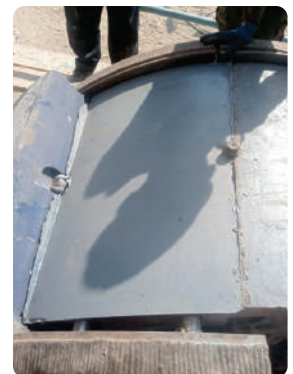
یک بالمیل سیمان در معرض ساییدگی‌های ناشی از گیر افتادن ذرات سیمان در زیر کاشی‌های آسیاب قرار می‌گیرد. استفاده از جوشکاری معمولی زمان زیادی را صرف می‌کند و نیاز به ماشین‌کاری دارد: فرآیند تعمیرات کند که تولید را برای مدت طولانی متوقف می‌کند. محلول بلزونا بسیار ساده‌تر، سریع‌تر است و نیازی به ماشین‌کاری ندارد زیرا از خود کاشی به عنوان قالب برای بازیابی سطوح فرسوده استفاده می‌شود.

با استفاده از **Belzona 111**، ما راه حل بسیار آسان‌تر و سریع‌تری را به کارفرما ارائه می‌دهیم. نیازی به ماشین‌کاری نیست زیرا از خود کاشی به عنوان قالب برای بازیابی سطح فرسوده استفاده می‌کنیم.

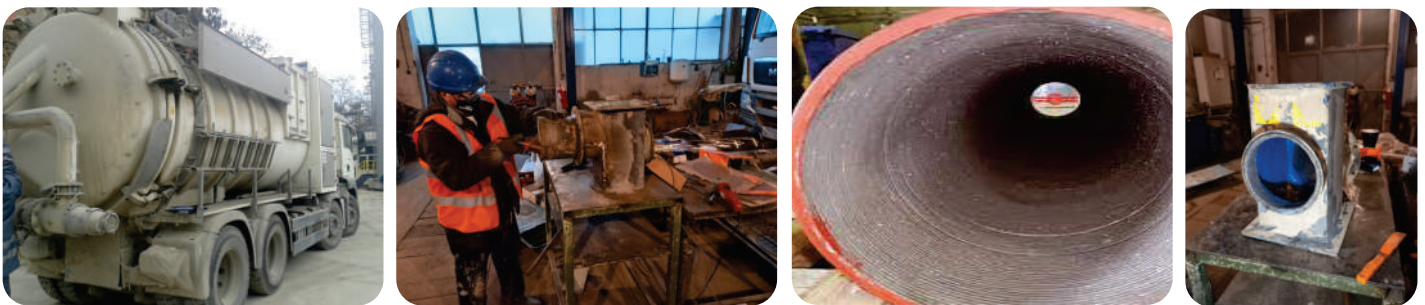
سایش زیاد محفظه، لوله ها و اتصالات مخروطی، دستگاه وکیوم کامیون بونکر سیمان به علت عبور مواد ساینده تهاجمی آسیب می بینند و تعمیرات این قطعات بصورت روتین سالیانه انجام می پذیرد. لوله های جدید قبل از اینکه آسیب ببینند یک سال عمر می کنند. به همین دلیل از بلزونا برای محافظت از قطعات جدید این دستگاه استفاده می شود. در این شیوه به دلیل آسیب شدید به محفظه، لوله ها و اتصالات مخروطی، ابتدا قطعات جدید ورق فولادی توسط یک شرکت تخصصی دیگر جوش داده شد و سپس قطعات به صورت داخلی محافظت شدند. **Belzona 1111، Belzona 1812 و Belzona 1818** استفاده شد. زمان در نظر گرفته شده برای تعمیر، حفاظت و خشک و سفت شدن کامل مواد بسیار کوتاه بود و به همین دلیل بود که **Belzona 1818** در اواخر عصر به قسمت آخر اعمال شد تا قطعات را سریعتر بر روی کامیون سوار کنند تا دستگاه آماده سرویس شود سرعت عمل در این شیوه تعمیر بسیار بالا هست و عمر بالا.

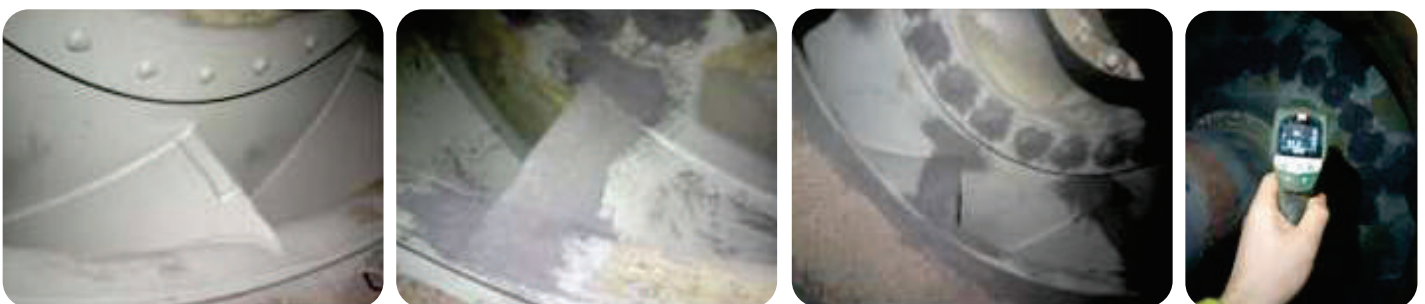
آسیب به فن باعث قطع تولید و کاهش بازدهی تجهیزات شد. مواد ساینده باعث آسیب شدید به چرخ شده است با تعمیر به روش جوشکاری می توانست موجب تاب برداشتن و یا تغییر شکل دیوارها و تیغه ها شود. که با تعمیر سرد بلزونا مشکل حل شد
