PRODUCT  
CATALOG

راهکار های احیا، بازسازی، تعمیر و حفاظت  
از خط تولید نفت و گاز

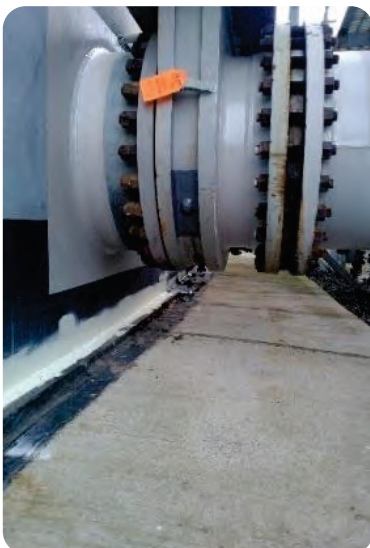
شیر صنعتی با قطر بزرگ دارای یک پلاگ اضافی و غیرضروری بود که ناشی سیال از آن مشاهده شد. برای رفع این ناشی، نیاز به راه حلی سرد و بدون استفاده از حرارت بود، زیرا انجام عملیات حرارتی در آن محل به دلیل فعالیت پیوسته تأسیسات امکان پذیر نبود.

پلاگ مذکور دیگر قابلیت آب بندی مؤثر نداشت و ناشی می بایست به صورت ایمن کنترل می شد. با بهره گیری از روش سرد، عملیات آب بندی بدون هرگونه خطر ناشی از حرارت یا احتمال تغییر شکل شیر دروازه ای (Gate Valve) با موفقیت انجام گرفت. به دلیل محدودیت های ایمنی در محل پروژه، امکان ثبت تصاویر از مراحل اجرا وجود نداشت. با این حال، این تعمیر پس از سه سال مورد بازبینی قرار گرفت و همچنان در وضعیت مطلوب بوده و از هرگونه ناشی جلوگیری می کند.

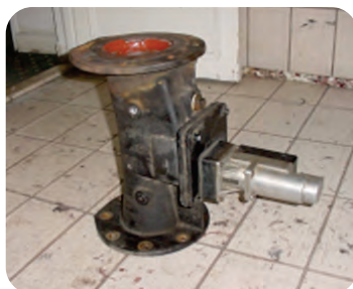
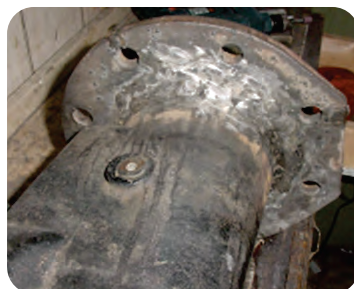
شیرها و فلنچ‌های ساحلی در معرض محیط خوردنده.

مشکل خوردگی در پیچ و مهره‌های شیر 10 اینچی و چندین فلنچ 3 اینچی مشاهده شده است. سیستم محافظتی سرد بلزونا، شامل پوشش‌های ترموپلاستیک و سیستم‌های اعمال‌شده در دمای بالا، به عنوان راه‌حل ترجیحی انتخاب شده است. سیستم بلزونا 3411/8411 با ارائه حفاظت مؤثر در برابر خوردگی، برای کپسوله‌سازی تجهیزات واقع در این محیط‌های ساحلی بسیار مناسب است

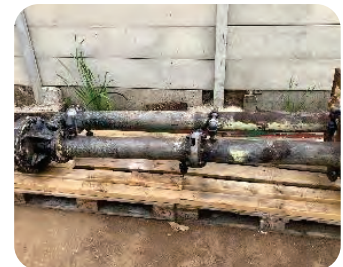
تجهیزات داخلی پیت گوگرد (Sulphur Pit) شروع به نشان دادن علائم خوردگی کرده بودند، بنابراین نیاز به محافظت در برابر آسیب‌های بیشتر داشتند. گوگرد به صورت میعان روی تجهیزات می‌نشست و موجب خوردگی شدید سطوح خارجی چندین پمپ می‌شد که این موضوع عمر مفید پمپ‌ها را به شدت کاهش می‌داد.

از سال ۱۹۹۷، از محصول **Belzona 1591** برای پوشش‌دهی بسیاری از پمپ‌های موجود در گودال گوگرد استفاده شده بود. پس از معرفی نسخه بهبودیافته یعنی **Belzona 1593**، کارفرما تمایل زیادی به استفاده از این راهکار جدید داشت، هرچند در آن زمان اطلاعات تست محدودی در این شرایط خاص در دسترس بود. یکی از پمپ‌ها در سال ۲۰۱۷ با **Belzona 1593** پوشش داده شد و در بازبینی انجام‌شده در سال ۲۰۲۲، تنها میزان بسیار کمی از آسیب روی پوشش مشاهده شد. علی‌رغم اینکه یک تعمیر موضعی کافی بود، کارفرما تصمیم گرفت کل سیستم پایپینگ مجدداً به‌طور کامل با این محصول پوشش داده شود.

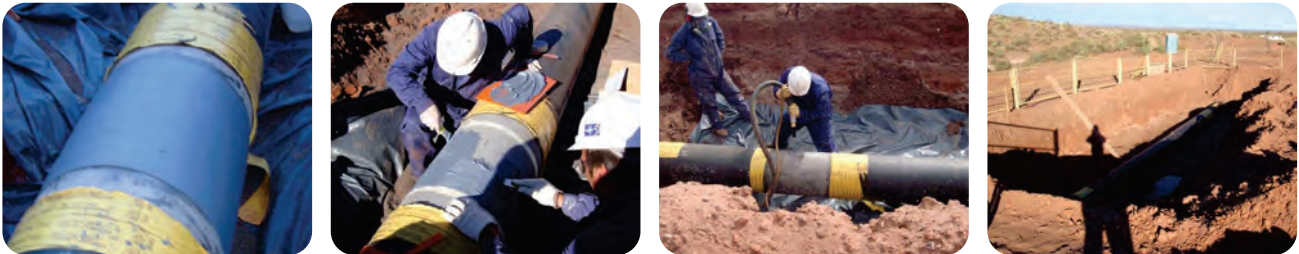
لوله های پمپ دچار خوردگی در گستره وسیعی از سطوح خارجی شده و قطعه دچار کاهش ضخامت کلی شده است. ایراد کاهش ضخامت و آسیب به تمام ضخامت لوله باعث نشتی آب شده که نواحی وسیعی حفره دار شده بود. با این تعمیرات کارفرما تا ده سال نیاز به تعمیر نخواهد داشت

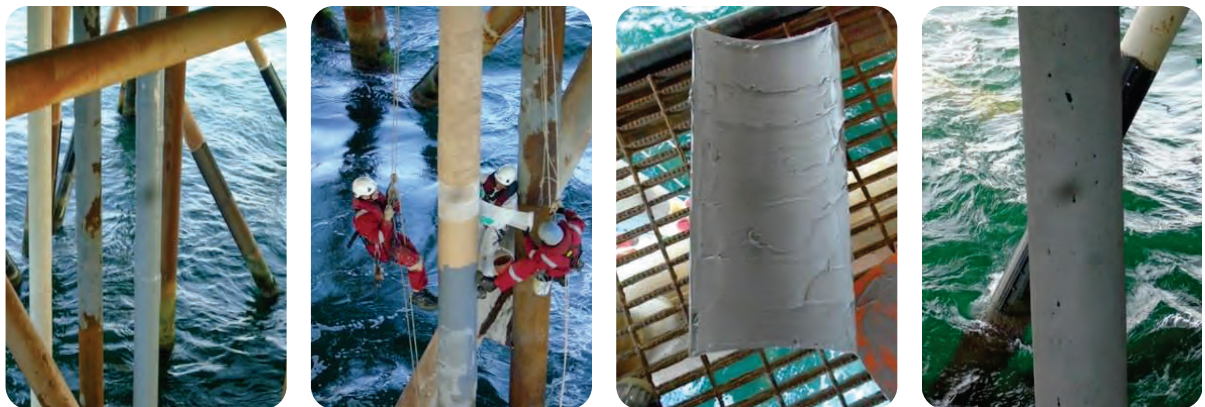
#### رایزر ۱۸ اینچ با عمر ۱۷ سال در تأسیسات فراساحلی

در یکی از سکوه های تولید نفت در دریای شمال، رایزر تولیدی با قطر ۱۸ اینچ که دارای ۱۷ سال عمر بهره برداری بود، دچار خوردگی شدید شده و در نهایت به نقص جداره ای (Through Wall Defect) بحرانی منجر شده بود. در این مرحله از عملیات، تولید نفت از چاه متوقف شده بود و رایزر حاوی سیال حفاری بود. نشت این سیال از محل آسیب به داخل محفظه اطراف (Casing) موجب نگرانی های ایمنی و زیست محیطی شده بود.

پارامترهای طراحی این سیستم شامل عمر پیش بینی شده ۲۰ سال، دمای کاری ۵۵ درجه سانتی گراد و فشار طراحی ۱ مگاپاسکال بود. عملیات تعمیر مطابق با دستورالعمل **Belzona System Leaflet VPF-11** انجام شد. ابتدا سطح آسیب دیده به طور کامل تحت سندبلاست (Gritblasting) قرار گرفت. سپس ناحیه دارای نقص با استفاده از یک لایه **Belzona 111** ترمیم گردید. بلافاصله پس از آن، سیستم **Belzona SuperWrap II** مطابق با ابعاد محاسبه شده اجرا شد.

پس از ۴۸ ساعت عمل آوری (Curing)، یک کلمپ سفارشی طراحی و نصب گردید تا محفظه بیرونی (Casing) به موقعیت و عملکرد قبلی خود بازگردد و به طور کامل روی ناحیه ترمیم شده با **SuperWrap II** را بپوشاند.

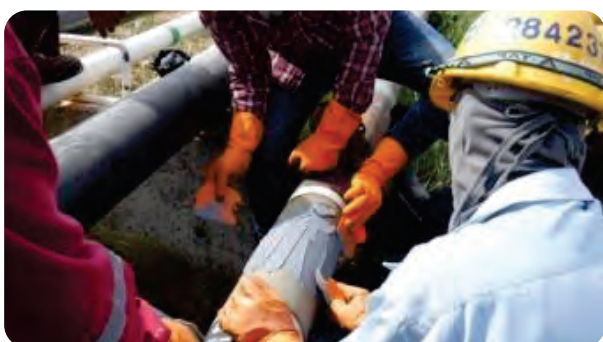
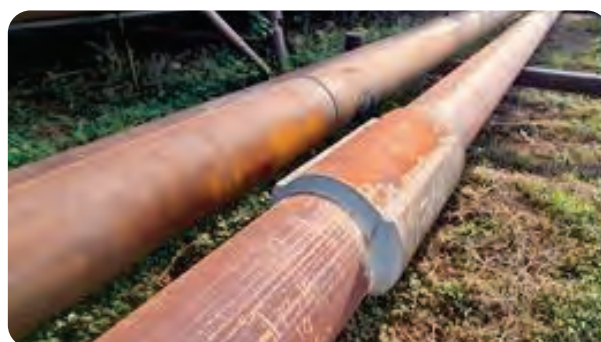
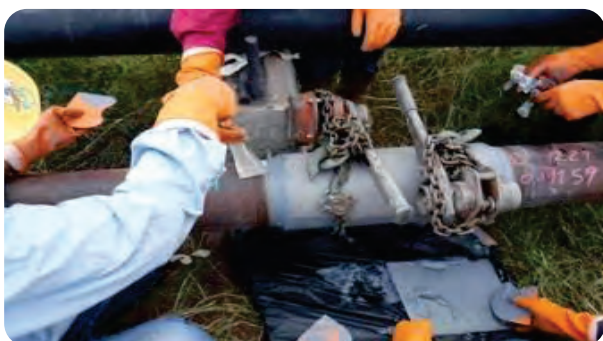
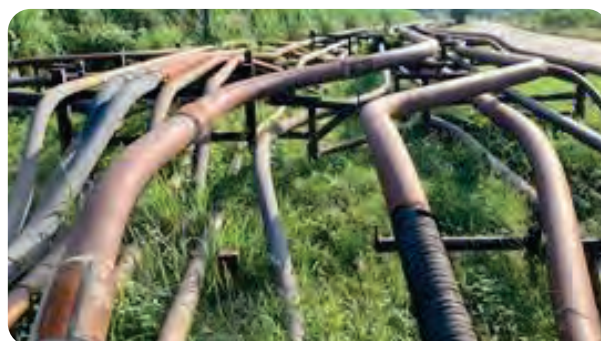
میعان باعث خرابی زودرس پوشش اولیه روی خطوط لوله LNG (گاز طبیعی مایع) شده است. در همین حال، میعان به طور مداوم در خط لوله تولید می‌شود، به طوری که اعمال پوشش‌های محافظت در برابر خوردگی سنتی امکان‌پذیر نیست.

بلزونا 5831 یک پوشش محافظ رطوبت‌پذیر است که می‌تواند بر روی سطوحی که با آب پرفشار آماده‌سازی شده‌اند، اعمال شود. این کاربرد می‌تواند به سرعت در محل انجام شود و در زمان و هزینه‌های کارفرما صرفه‌جویی کند، که این امر باعث رضایت کارفرما شده است.

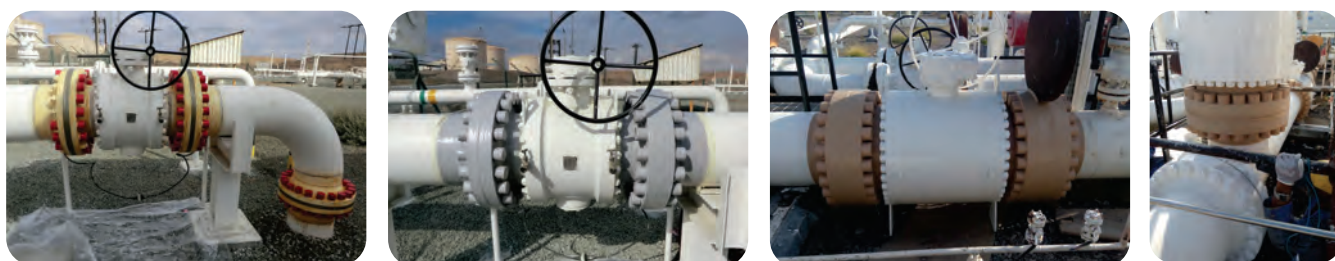
این کاربرد به فلنج و پیچ و مهره های خورده شده در ورودی و خروجی سوخت گازی فشار قوی کوره می پردازد. فشار کاری کوره در ورودی 24 بار در دمای 30 درجه سانتیگراد و در خروجی 36 درجه سانتیگراد بود. کارفرما به هیچ وجه نمی توانست اجازه نشت از فلنج یا پیچ و مهره ها و متعاقباً توقف تولید را بدهد، زیرا این امر برای آنها بسیار پرهزینه می بود.

کارفرما به حفاظت از سیستم برای مدت 9 ماه تا زمان اورهال بعدی نیاز داشت، که در آن زمان کل واحد تعویض می شد

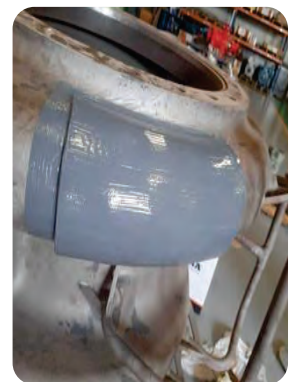
## پمپ‌های تزریق گل روی سکوی حفاری نفت جک آپ

پمپ‌های تزریق گل مورد استفاده در سکوی حفاری نفت جک آپ به دلیل خوردگی ۲ تا ۴ میلی‌متر در وجه جفت‌گیری منیفولدها دچار نشتی شده بودند و یکپارچگی سازه تحت تأثیر قرار گرفته بود. تحویل پمپ‌های جایگزین حداقل ۶ ماه طول می‌کشید و به دلیل زمان بر بودن، استفاده از جوشکاری نیز عملی نبود.

بلزونا با ارائه یک برنامه تعمیراتی با هزینه‌ای معادل ۱۲,۰۰۰ دلار، توانست مشکل را رفع کرده و تا سقف یک میلیون دلار صرفه‌جویی برای کارفرما به همراه داشته باشد. این برنامه کارآمد و اقتصادی توانست پمپ‌های آسیب‌دیده را بازسازی کرده و زمان قابل توجهی را در مراحل عملیاتی صرفه‌جویی کند.

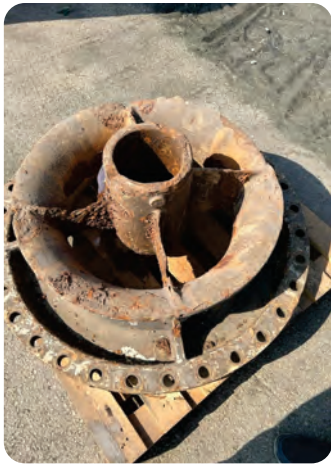
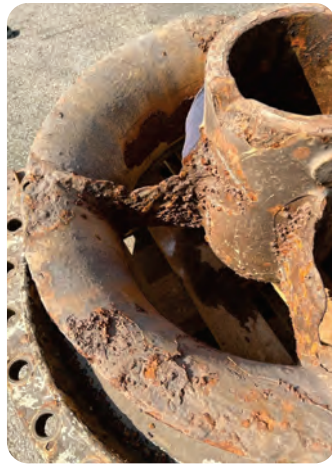
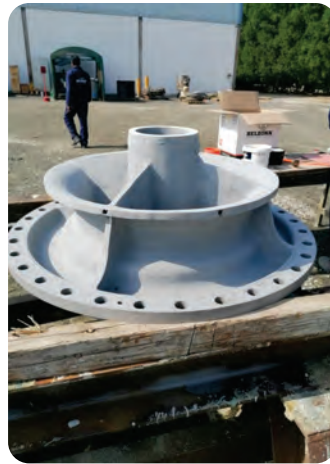
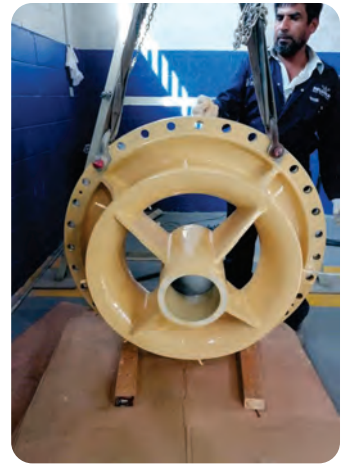
با توجه به طراحی قدیمی قطعه و عدم امکان تهیه قطعه جایگزین از سازنده، کارفرما با چالش جدی روبرو بود. قطعه پمپ به دلیل خوردگی و فرسایش شدید، قابل استفاده نبود و می‌توانست باعث توقف تولید شود.

راه حل ارائه شده توسط بلزونا توانست مشکل را به شکلی مؤثر حل کند. این فناوری نه تنها از توقف تولید جلوگیری کرد، بلکه به کارفرما امکان داد تا بدون نیاز به تعویض کامل تجهیزات، مشکل قطعه آسیب دیده را رفع کند. استفاده از فناوری بلزونا به دلیل دوام بالا و کارایی اقتصادی، به عنوان یک گزینه مناسب انتخاب شد.

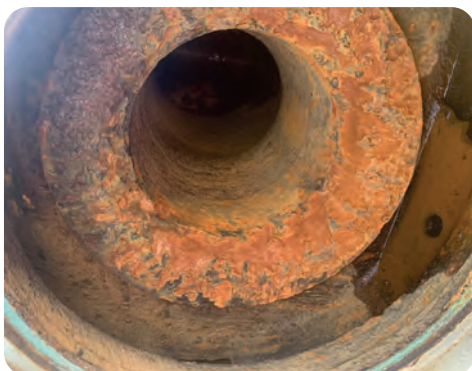
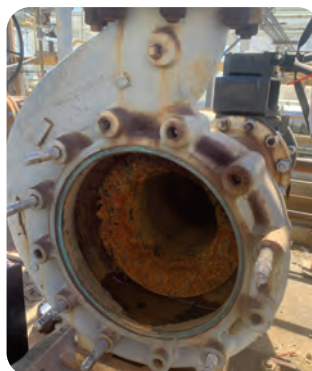
عملیات زهکشی در داخل تأسیسات منجر به پس زدگی شد که نیاز به اقدام فوری داشت. کارفرما از این فرصت برای بهبود کارایی پمپ استفاده کرد. پمپ از محل خارج شد و در کارگاهی با کنترل دقیق دما و تهویه مناسب تعمیر گردید. این فرآیند ظرف ۴۸ ساعت به پایان رسید و پمپ مجدداً به بهره‌برداری بازگشت.

- راندمان بالاتر پمپ
- بازگشت سریع تجهیز به چرخه عملیاتی

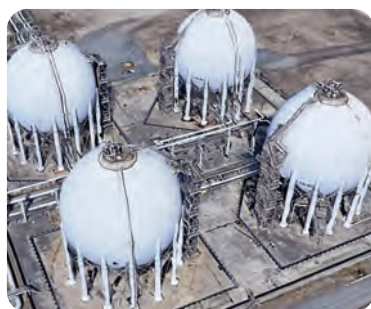
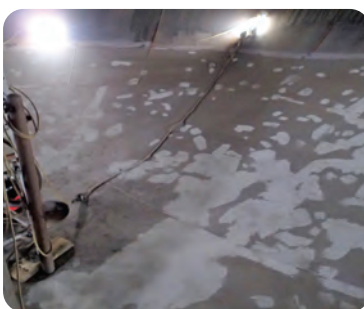
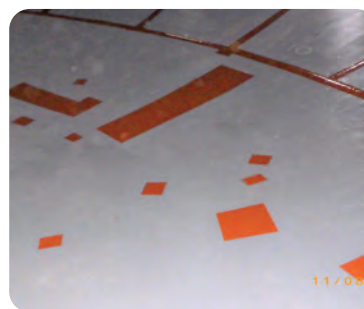
اولین بار در سال ۲۰۰۹ برای حفاظت از ناحیه آسیب‌دیده در قسمت تحتانی مخزن، که تا ارتفاع ۳٫۵ متری و شامل چندین دریچه آدمرو و نازل باریک بود، با بلزونا تماس گرفته شد. این نواحی نیاز به پوشش مقاوم در برابر نفت خام ناپایدار و باکتری‌های کاهنده گوگرد داشتند. با توجه به محدودیت زمانی برای اجرا، پوششی موردنیاز بود که بتوان به سرعت بر مساحت ۲۹۰ متر مربعی هر مخزن اسپری کرد.

این عملیات کاملاً موفقیت‌آمیز بود و طی سال‌های بعد این راه‌حل برای سایر مخازن کروی موجود در سایت نیز اجرا شد. در سال ۲۰۱۸، آخرین مخزن با استفاده از نسل جدید بلزونا 4311 پوشش داده شد که به دلیل ویژگی‌های پیشرفته خود، فرایند اجرا را بسیار آسان‌تر کرد.

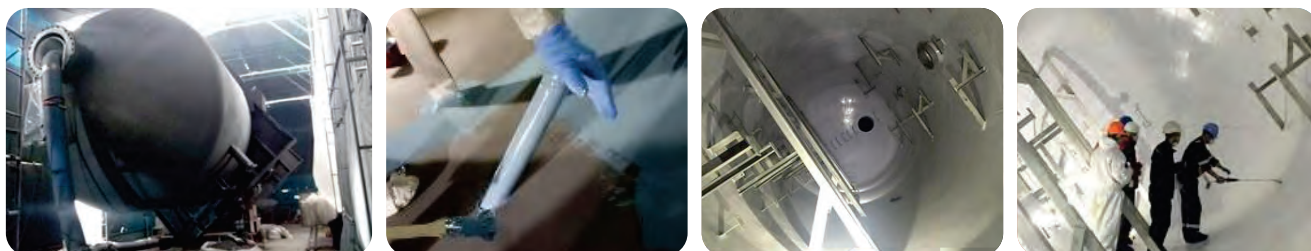
مخزن سوخت جت، که دارای ۱۴ نقطه دچار حفره‌دار شدن بود، باید ظرف ۷ روز آماده می‌شد زیرا پالایشگاه قصد داشت آن را به سرعت با سوخت جت پر کند. این زمان‌بندی فشرده به دلیل وجود جریمه روزانه ۱۰,۰۰۰ یورو در صورت تأخیر، بسیار مهم بود.

با استفاده از فناوری بلزونا، تعمیرات مخزن به سرعت انجام شد و مخزن طبق برنامه به بهره‌برداری رسید. این اقدام نه تنها از هزینه‌های قابل توجه جریمه جلوگیری کرد، بلکه پالایشگاه را قادر ساخت تا در زمان مقرر به عملیات خود ادامه دهد.

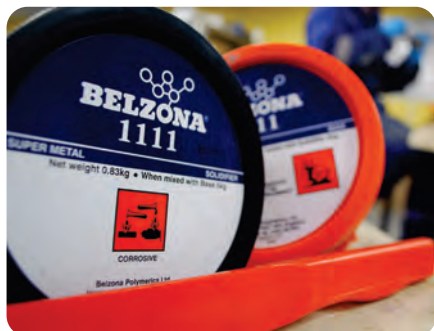
**بلزونا 1111 (سوپر متال):** کامپوزیت تعمیر چند منظوره برای بازسازی قطعات فلزی آسیب دیده

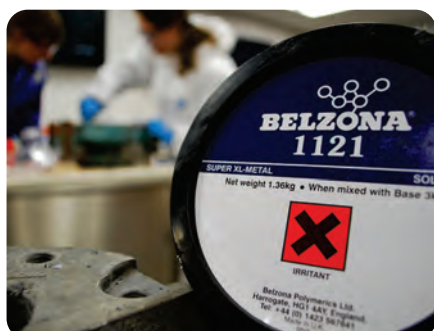
**بلزونا 1121 (سوپر ایکس ال متال):** کامپوزیت تعمیر بر پایه اپوکسی با زمان کارکرد طولانی تر برای کاربردهای بزرگ تر و تعمیرات در دماهای بالاتر.

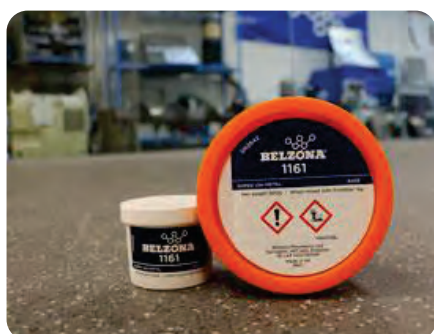
**بلزونا 1161 (سوپر یودبلیو متال):** کامپوزیت مقاوم در برابر سطح برای اعمال بر روی سطوح فلزی مرطوب، روغنی و زیر آب.

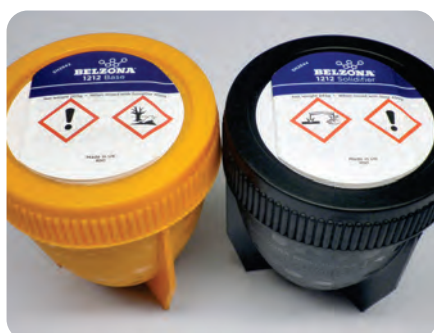
**بلزونا 1212:** ماده مقاوم در برابر سطح که برای تعمیرات روی سطوح نه چندان ایده آل مناسب است.

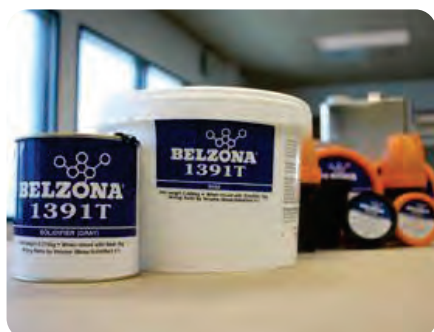
**بلزونا 1391 (سرامیک اچ تی)، بلزونا 1391S و بلزونا 1391T:** پوشش های مقاوم در برابر دمای بالا برای مقاومت در برابر خوردگی و فرسایش در شرایط غوطه وری "S". برای اعمال با اسپری و "T" برای اعمال دستی است.

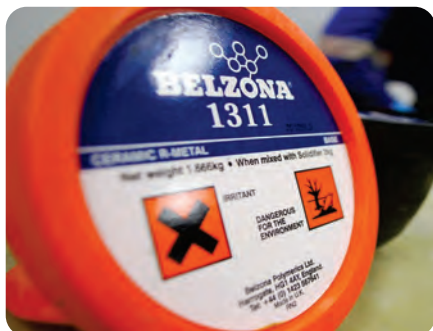
**بلزونا 1311 (سرامیک آر-متال):** کامپوزیت بر پایه اپوکسی با تقویت سرامیک برای تعمیر فلز و محافظت در برابر خوردگی و فرسایش.

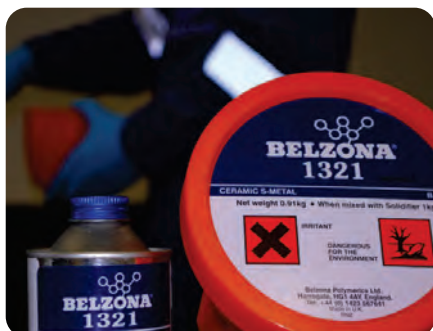
**بلزونا 1321 (سرامیک اس-متال):** کامپوزیت بر پایه اپوکسی تقویت شده با سرامیک که مقاومت بسیار خوبی در برابر فرسایش و خوردگی ارائه می‌دهد.

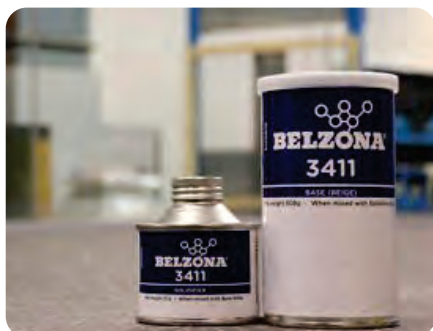
**بلزونا 3411:** یک سیستم پوشش انعطاف‌پذیر، جاداشدنی و قابل آب‌بندی مجدد که امکان دسترسی آسان به اتصالات فلنج را فراهم می‌کند و مقاومت بسیار خوبی در برابر خوردگی، اشعه ماوراء بنفش و شرایط جوی ارائه می‌دهد.

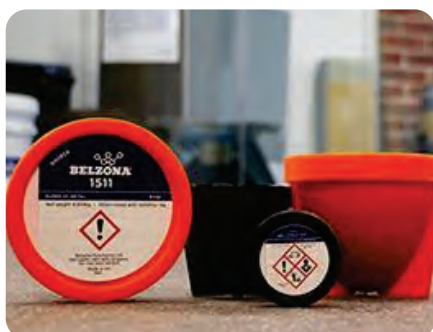
**بلزونا 1511 (سوپر اچ تی متال):** کامپوزیت تعمیر اپوکسی مقاوم در برابر دمای بالا برای بازسازی تجهیزات آسیب دیده در اثر فرسایش و خوردگی، مناسب برای پوشش‌دهی با سایر پوشش‌های مقاوم در برابر دمای بالای بلزونا.

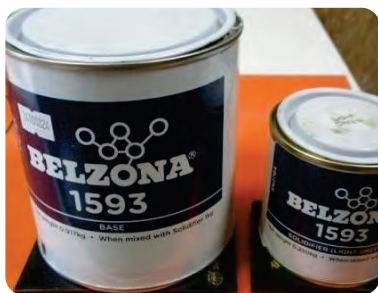
**بلزونا 1593:** پوشش مقاوم در برابر دمای بالا که اغلب برای محافظت در برابر خوردگی در ستون‌های آمین استریپر استفاده می‌شود.

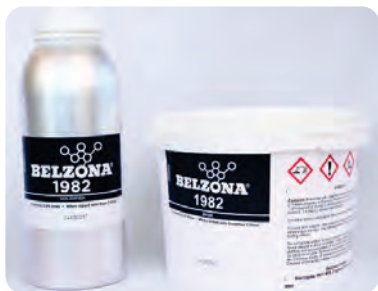
**بلزونا 1982 سوپرپ:** یک سیستم پوشش کامپوزیتی با کارایی بالا که برای تقویت ساختاری و تعمیر لوله‌ها و مخازن مهندسی شده است و اغلب مطابق با استانداردهای بین‌المللی طراحی و اعمال می‌شود.

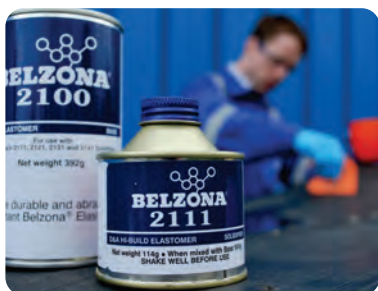
**بلزونا 2111 (دی‌اندای های-بیلد الاستومر):** ماده انعطاف‌پذیر برای تعمیر لاستیک و ارائه محافظت در برابر خوردگی.

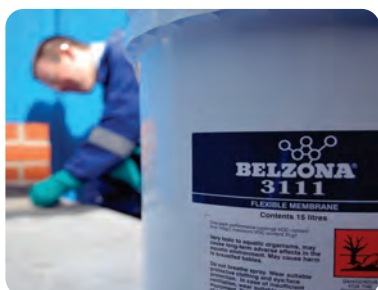
**بلزونا 3111 (غشای انعطاف‌پذیر):** پوشش بدون حلال برای آب‌بندی پایه مخازن، جلوگیری از ورود آب.

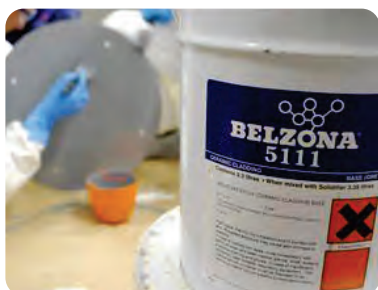
**بلزونا 5111 (سرامیک کلدینگ):** پوشش اپوکسی با کاربرد اسپری برای محافظت طولانی مدت در برابر خوردگی سطوح خارجی مخازن.

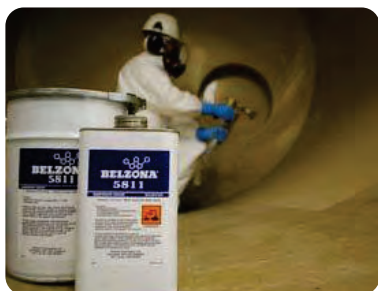
**بلزونا 5811 (ایمرشن گرید):** پوشش اپوکسی با مقاومت بالا برای مقاومت طولانی مدت در برابر فرسایش، خوردگی و مواد شیمیایی در شرایط غوطه‌وری.

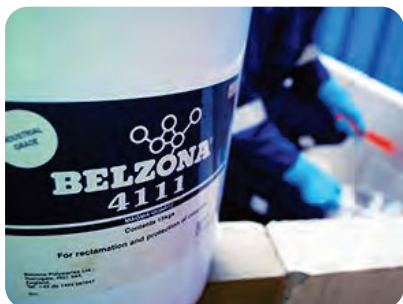
بلزونا 4111 (مگما-کوارتز) :ایده آل برای  
تعمیر و روکش کردن مجدد بتن آسیب دیده، از  
جمله مناطق ثانویه نگهداری

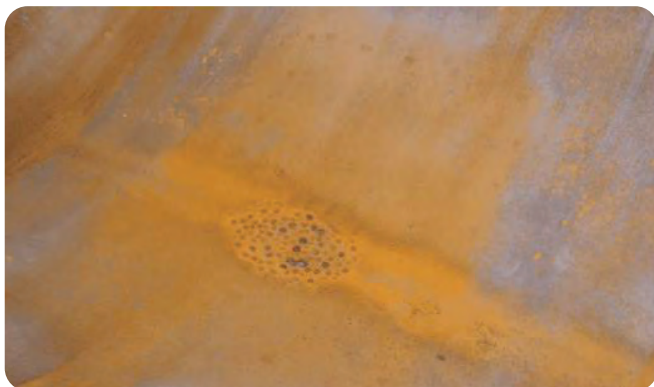
#### محافظت داخلی و خارجی از مخازن فرآیندی

پوشش‌های بلزونا با قابلیت مقاومت حرارتی بین ۶۰ تا ۹۰ درجه سانتی‌گراد و نوع دما بالا ۹۰ تا ۱۶۰ درجه سانتی‌گراد، به‌صورت اسپری یا دستی قابل اعمال هستند. پس از پخت، این پوشش‌ها یک سد محافظ بین سطح زیرین و محیط خورنده ایجاد می‌کنند، که به اپراتورها اجازه می‌دهد زمان‌بندی مدیریت خوردگی را بهبود بخشند.

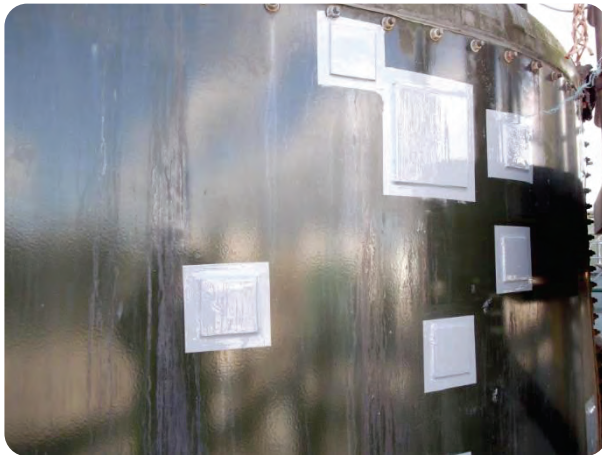
نشستی گیری و ترمیم تانك با اتصال سرد بلزونا بدون نیاز به كار گرم

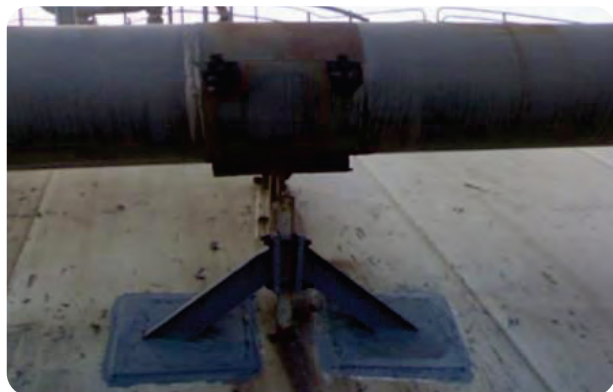
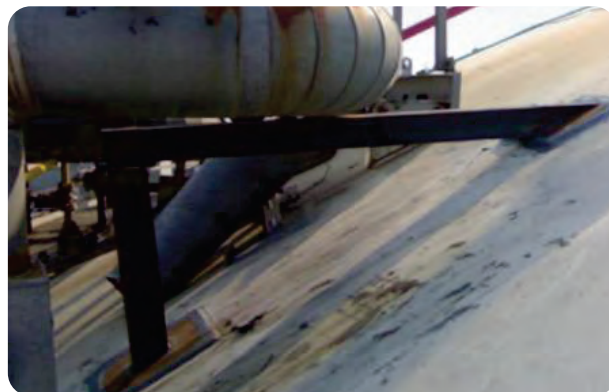
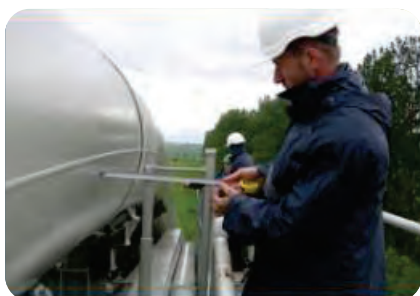
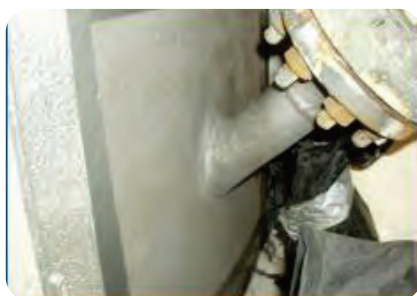
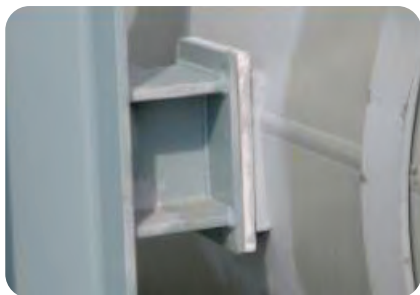
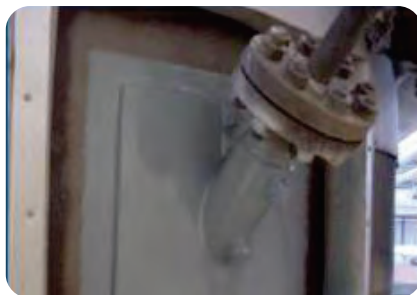
انواع اتصال سردچلیت های تقویتی ، ساپورت اسلایدینگ روی لوله و اتصال براکت ها به مخازن بدون نیاز به کار گرم

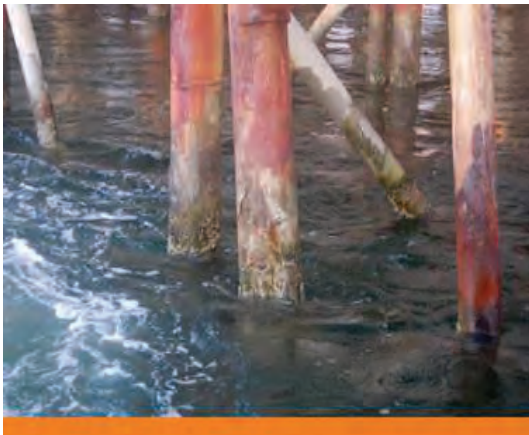
**Splash Zones Common Problems**  
Risers and platform legs are subject to severe damage...

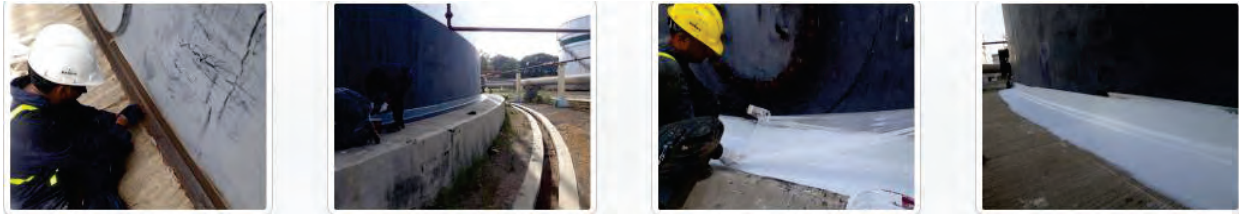
## یک نمونه اجرایی

1. **حذف رنگ اولیه:** رنگ اولیه از پوسته مخزن تا ارتفاع ۰,۲ متر از پایه حذف شد. سطح بتن نیز تمیز و با روش خشک و زبر آماده‌سازی گردید.
2. **آماده‌سازی اولیه سطوح:**
  - بر روی سطح بتن **Belzona 3911 (PSC)** اعمال شد تا چسبندگی لازم برای مراحل بعدی ایجاد شود.
  - بر روی سطح فلزی تمیز شده **Belzona 3921 (GSC)** استفاده شد.
3. **اعمال لایه اصلی محافظتی **Belzona 3111**:** بر روی سطوح آماده‌شده اعمال گردید تا حفاظت اولیه فراهم شود.
4. **تقویت استحکام و دوام:** ترکیبی از **Belzona 9611** و **Belzona 3111** برای بهبود استحکام و افزایش دوام کار اجرا شد.
5. **لایه نهایی حفاظتی:** پس از خشک شدن و کیور کامل، یک لایه نهایی از **Belzona 3111** اعمال شد تا حفاظت کامل سطح تضمین شود.
